Einschätzung von Durchlass-Bauwerken und Gefährdung des Fischotters

Aufnahme Nummer: 1942-018

Aufnahme-Datum: 16.06.2010

Gewässername: k.A.
Lage: langsdorfwest A20
Straße: L 19
Landesstraße
Todfunde: 0

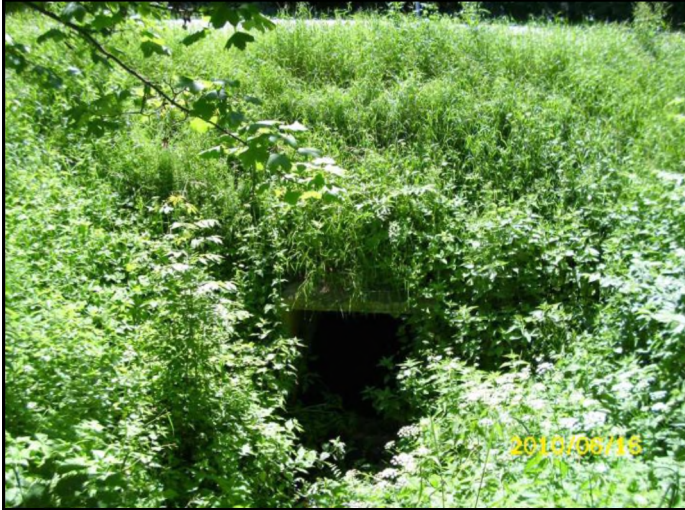
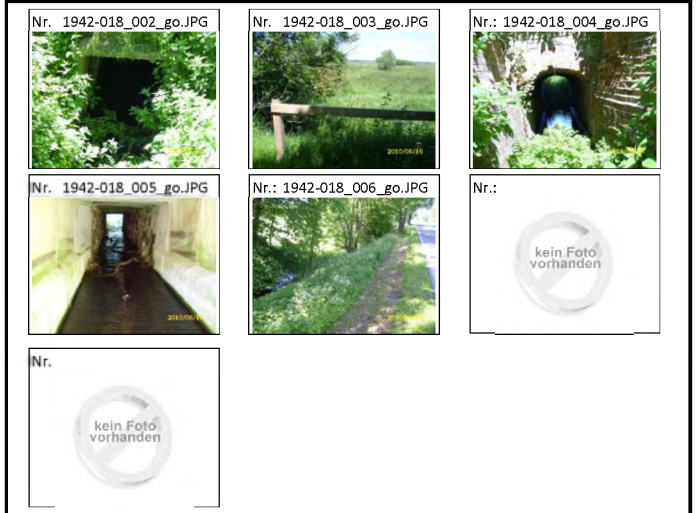
Nr.: 1942-018_001_go.JPG

Störfaktoren: Flutungsgefahr, Knick im Gewässerverlauf. Gefahr, dass Otter den kürzesten Weg wählen, Parallelweg, der Otter aus dem Wasser und damit auf die Böschung und dichter an die Straße führt.

Straßengraben offen mit Gewässer verbunden (in 1 oder mehr Richtungen). Gefahr, dass Otter diese Rinnen hochwandern und dann am Ende auf die Straße laufen.

sonstige Störfaktoren: Uferlinie verengt oder wird vom Bauwerk unterbrochen

Bedeutung im Habitatverbund: gering
Verkehrsdichte: mittel
Brückenindex: 0,091
Durchlass-Tauglichkeit: ungeeignet
