Einschätzung von Durchlass-Bauwerken und Gefährdung des Fischotters

Aufnahme Nummer: 1942-021

Aufnahme-Datum: 17.06.2010

Gewässername: k.A.
Lage: Wasdow
Straße: K 34
Kreisstraße
Todfunde: 0

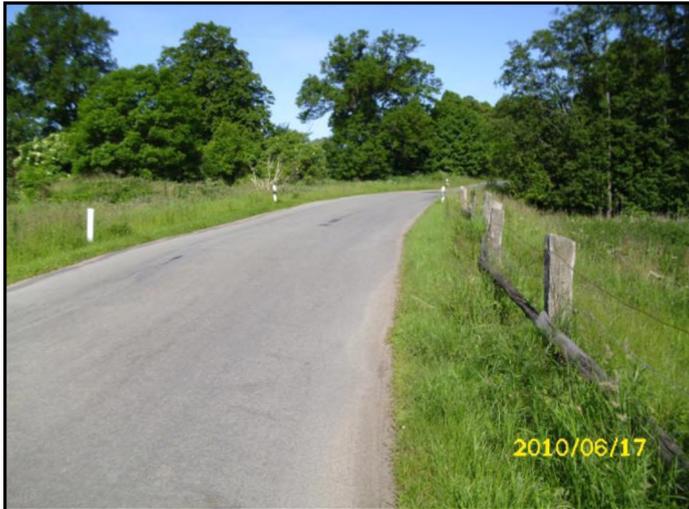
Nr.: 1942-021_001_go.JPG

Störfaktoren: Durchlass vollständig geflutet , Knick im Gewässerverlauf. Gefahr, dass Otter den kürzesten Weg wählen

Ungünstiges 'Länge zu Durchmesser'-Verhältnis , Zufahrt Wiese/Feld, der Otter aus dem Wasser und damit auf die Böschung und dichter an die Straße führt.

Bedeutung im Habitatverbund: mittel
Verkehrsdichte: mittel
Brückenindex: 0
Durchlass-Tauglichkeit: ungeeignet

Trennung Wehr Durchlass	<input type="checkbox"/>	keine notwendig	<input checked="" type="checkbox"/>
Installation oberhalb Wehr	<input type="checkbox"/>	Markierstruktur Steinsch	<input type="checkbox"/>
Installation unterhalb Wehr	<input type="checkbox"/>	Markierstruktur Ufersubstrat	<input type="checkbox"/>
Entfernung Rechen	<input type="checkbox"/>	Markierstruktur Laufbohle fest	<input type="checkbox"/>
Entfernung sonstige Hindernisse	<input type="checkbox"/>	Markierstruktur Laufbohle schwimmend	<input type="checkbox"/>
Kastendurchlass/Maul eins. Berme	<input type="checkbox"/>	Markierstruktur Podest	<input type="checkbox"/>
Kastendurchlass/Maul beids. Berme	<input checked="" type="checkbox"/>	Verrohrung öffnen	<input type="checkbox"/>
Markierstruktur einseitig	<input type="checkbox"/>	Leit-/Schutzzäune notwendig	<input type="checkbox"/>
Markierstruktur beidseitig	<input type="checkbox"/>	Leitstrukturen/ -senken einrichten	<input type="checkbox"/>

Geschwindigkeitsbegrenzung	<input type="checkbox"/>	Bermen an Ufer anbinden	<input type="checkbox"/>
Trockenröhre einbringen	<input type="checkbox"/>	Wiesenzufahrten verlegen	<input type="checkbox"/>
		Komplexmaßnahmen notwendig	<input checked="" type="checkbox"/>
