# Einschätzung von Durchlass-Bauwerken und Gefährdung des Fischotters

Aufnahme Nummer: 1942-022 Aufnahme-Datum: 17.06.2010

Gewässername: Warbel  
Lage: Wasdow warbel  
Straße: K 34  
Kreisstraße  
Todfunde: 0

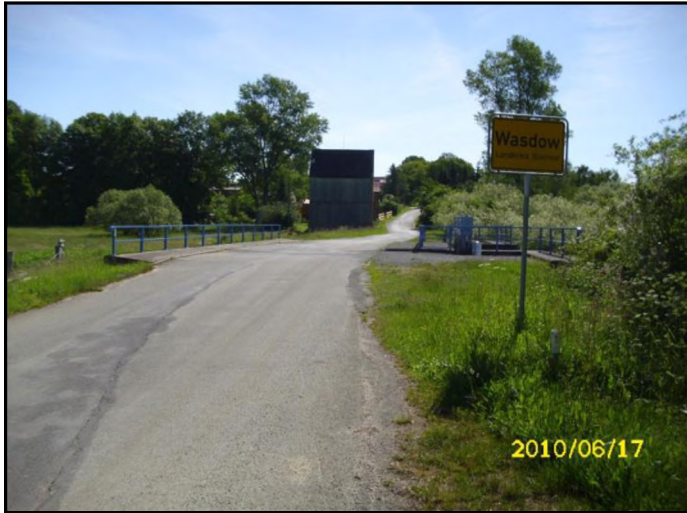
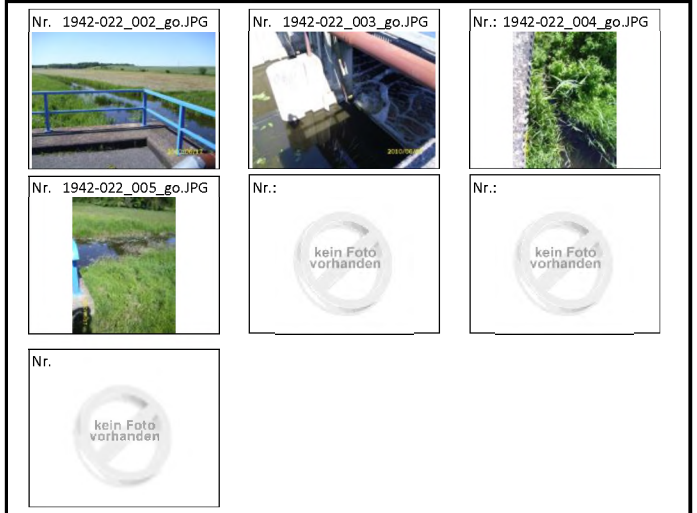
Nr.: 1942-022\_001\_go.JPG

Bedeutung im Habitatverbund: sehr hoch  
Verkehrsdichte: mittel  
Brückenindex: 0  
Durchlass-Tauglichkeit: ungeeignet

**Priorität Festlegung:** oberste Priorität

Geschwindigkeitsbegrenzung	<input type="checkbox"/>	Bermen an Ufer anbinden	<input type="checkbox"/>
Trockenröhre einbringen	<input type="checkbox"/>	Wiesenzufahrten verlegen	<input type="checkbox"/>
		Komplexmaßnahmen notwendig	<input checked="" type="checkbox"/>
