Einschätzung von Durchlass-Bauwerken und Gefährdung des Fischotters

Aufnahme Nummer: 1943-102

Aufnahme-Datum: 15.06.2010

Gewässername: k.A.
Lage: Glewitz
Straße: L 26
Landesstraße
Todfunde: 0

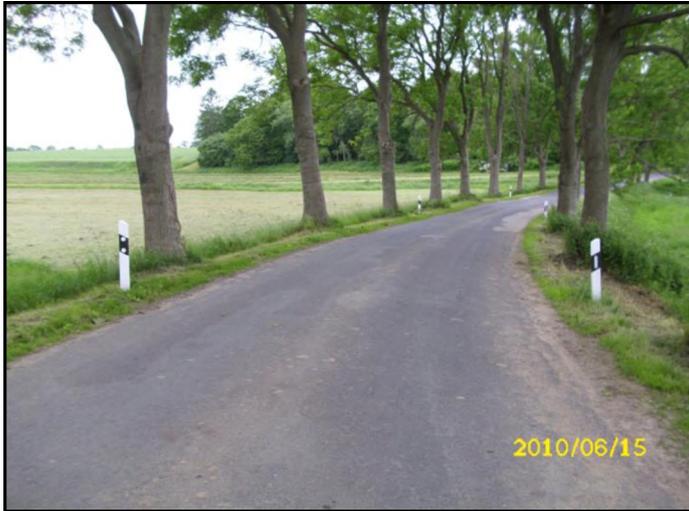
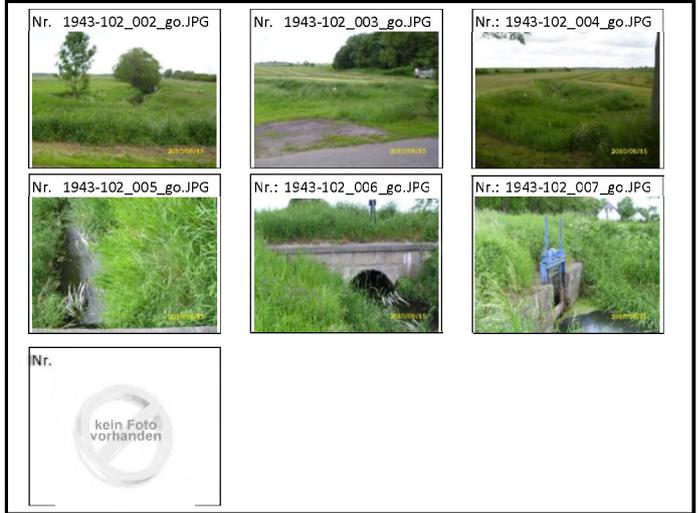
Nr.: 1943-102_001_go.JPG

Störfaktoren: Wehr/Stau , Ungünstiges 'Länge zu Durchmesser'-Verhältnis

Zufahrt Wiese/Feld, der Otter aus dem Wasser und damit auf die Böschung und dichter an die Straße führt. , Knick im Gewässerverlauf. Gefahr, dass Otter den kürzesten Weg wählen

sonstige Störfaktoren: Uferlinie verengt oder wird vom Bauwerk unterbrochen

Bedeutung im Habitatverbund: sehr hoch
Verkehrsdichte: mittel
Brückenindex: 0
Durchlass-Tauglichkeit: ungeeignet

Geschwindigkeitsbegrenzung	<input type="checkbox"/>	Bermen an Ufer anbinden	<input type="checkbox"/>
Trockenröhre einbringen	<input checked="" type="checkbox"/>	Wiesenzufahrten verlegen	<input type="checkbox"/>
		Komplexmaßnahmen notwendig	<input type="checkbox"/>
