# Einschätzung von Durchlass-Bauwerken und Gefährdung des Fischotters

Aufnahme Nummer: 1943-104

Aufnahme-Datum: 15.06.2010

Gewässername: k.A.  
Lage: westl Langenfelde  
Straße: K 14  
Kreisstraße  
Todfunde: 0

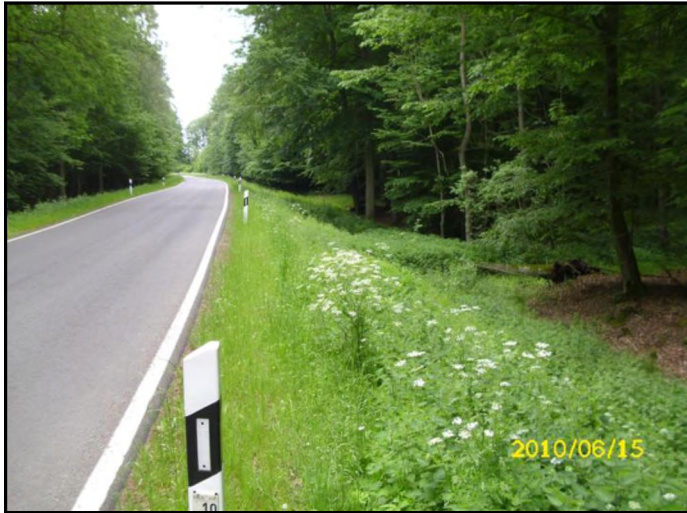
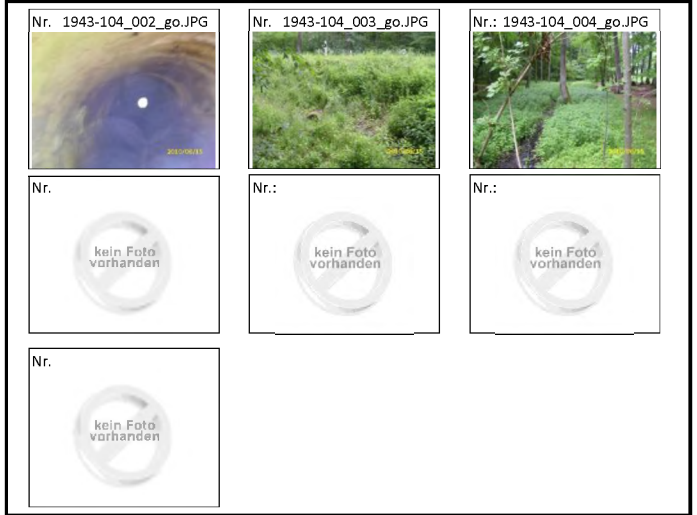
Nr.: 1943-104\_001\_go.JPG

Störfaktoren: Flutungsgefahr , Ungünstiges 'Länge zu Durchmesser'-Verhältnis

Knick im Gewässerverlauf. Gefahr, dass Otter den kürzesten Weg wählen

Bedeutung im Habitatverbund: gering  
Verkehrsdichte: mittel  
Brückenindex: 0,02  
Durchlass-Tauglichkeit: ungeeignet
