Einschätzung von Durchlass-Bauwerken und Gefährdung des Fischotters

Aufnahme Nummer: 1943-105 Aufnahme-Datum: 15.06.2010

Gewässername: k.A.
Lage: westl langenfelde waldrand
Straße: K 14
Kreisstraße
Todfunde: 0

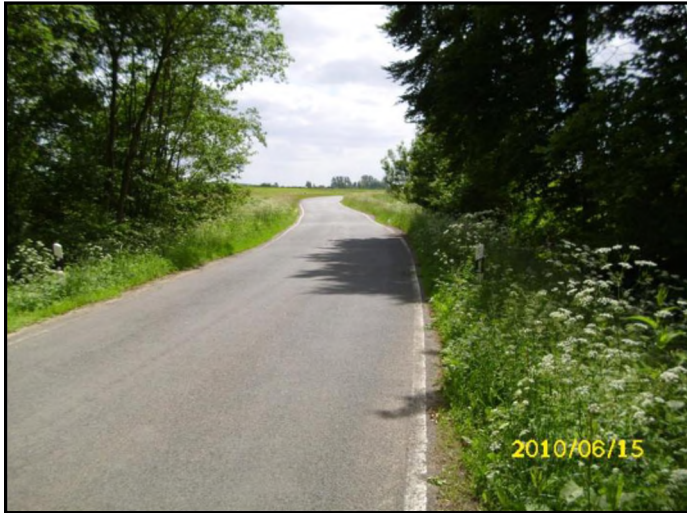
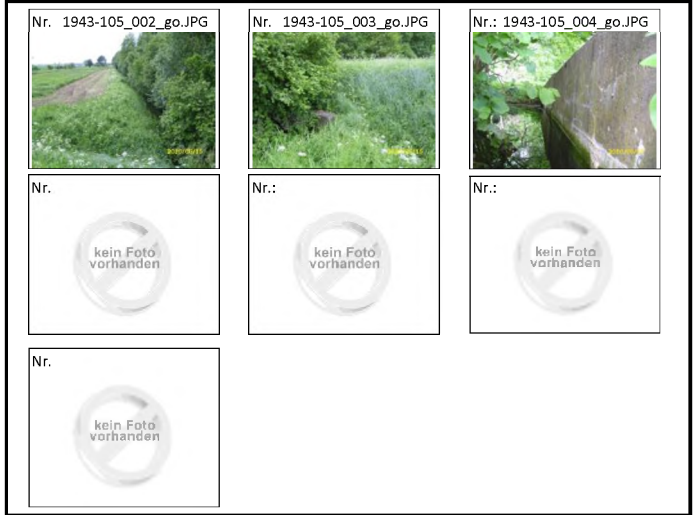
Nr.: 1943-105_001_go.JPG

Störfaktoren: Durchlass vollständig geflutet , Knick im Gewässerverlauf. Gefahr, dass Otter den kürzesten Weg wählen

Straßengraben offen mit Gewässer verbunden (in 1 oder mehr Richtungen). Gefahr, dass Otter diese Rinnen hochwandern und dann am Ende auf die Straße laufen.

Bedeutung im Habitatverbund: mittel
Verkehrsdichte: mittel
Brückenindex: 0
Durchlass-Tauglichkeit: ungeeignet

Geschwindigkeitsbegrenzung	<input type="checkbox"/>	Bermen an Ufer anbinden	<input checked="" type="checkbox"/>
Trockenröhre einbringen	<input checked="" type="checkbox"/>	Wiesenzufahrten verlegen	<input type="checkbox"/>
		Komplexmaßnahmen notwendig	<input type="checkbox"/>

Wechsel auf Wald-/Nordseite.
