Einschätzung von Durchlass-Bauwerken und Gefährdung des Fischotters

Aufnahme Nummer: 1943-106

Aufnahme-Datum: 15.06.2010

Gewässername: k.A.
Lage: Keffenbrink
Straße: K 14
Kreisstraße
Todfunde: 0

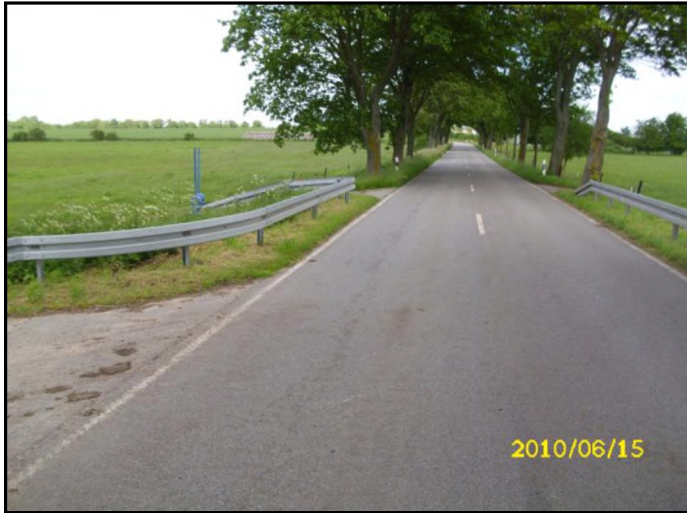
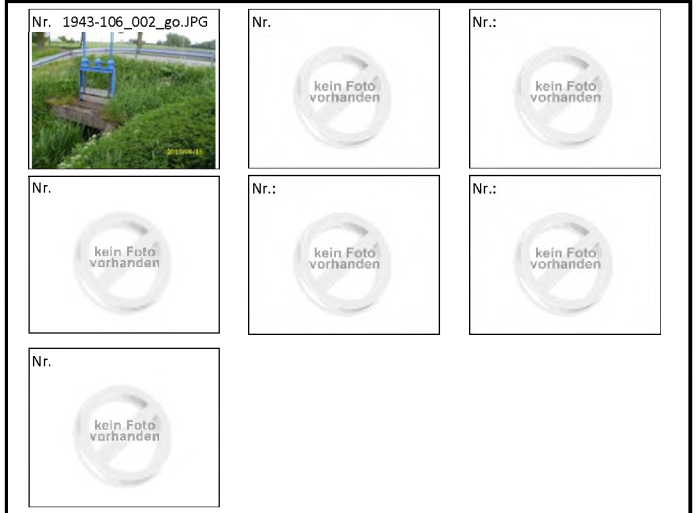
Nr.: 1943-106_001_go.JPG

Störfaktoren: Wehr/Stau , Flutungsgefahr

Ungünstiges 'Länge zu Durchmesser'-Verhältnis , Zufahrt Wiese/Feld, der Otter aus dem Wasser und damit auf die Böschung und dichter an die Straße führt.

Bedeutung im Habitatverbund: sehr hoch
Verkehrsdichte: mittel
Brückenindex: 0
Durchlass-Tauglichkeit: ungeeignet

Geschwindigkeitsbegrenzung	<input type="checkbox"/>	Bermen an Ufer anbinden	<input type="checkbox"/>
Trockenröhre einbringen	<input checked="" type="checkbox"/>	Wiesenzufahrten verlegen	<input type="checkbox"/>
		Komplexmaßnahmen notwendig	<input type="checkbox"/>
