# Einschätzung von Durchlass-Bauwerken und Gefährdung des Fischotters

Aufnahme Nummer: 1943-109

Aufnahme-Datum: 15.06.2010

Gewässername: k.A.  
Lage: Glewitz-voigtsdorf mittig  
Straße: L 27  
Landesstraße  
Totfunde: 0

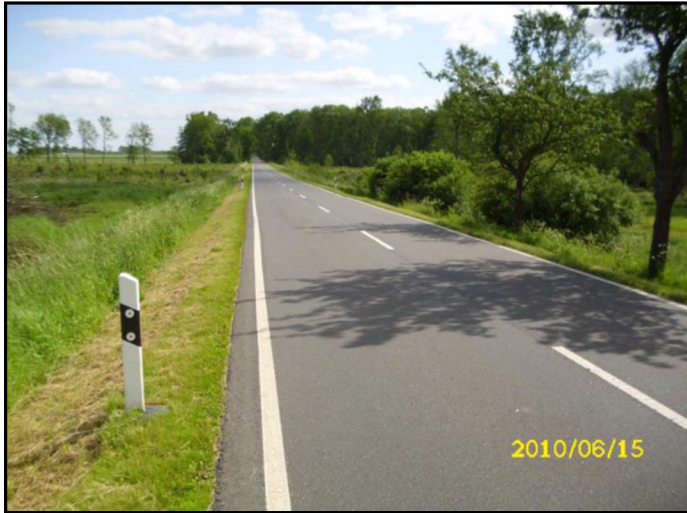
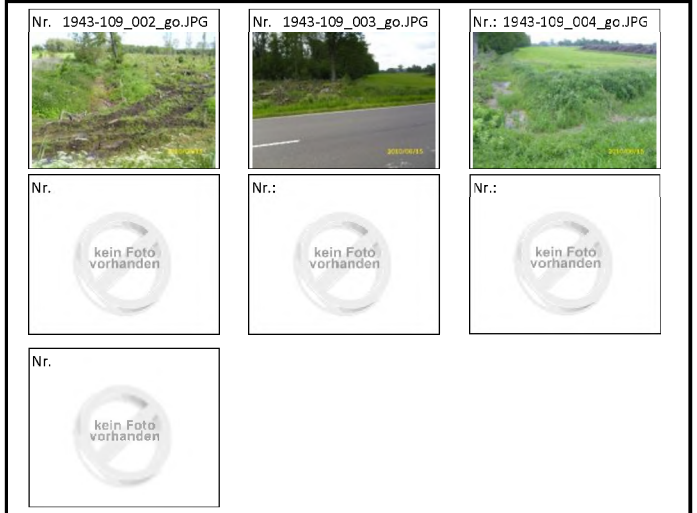
Nr.: 1943-109\_001\_go.JPG

Störfaktoren: Durchlass vollständig geflutet , Straßengraben offen mit Gewässer verbunden (in 1 oder mehr Richtungen). Gefahr, dass Otter diese Rinnen hochwandern und dann am Ende auf die Straße laufen.

Zufahrt Wiese/Feld, der Otter aus dem Wasser und damit auf die Böschung und dichter an die Straße führt.

Durchlass vollständig geflutet?

Bedeutung im Habitatverbund: mittel  
Verkehrsdichte: mittel  
Brückenindex: 0  
Durchlass-Tauglichkeit: ungeeignet

Geschwindigkeitsbegrenzung	<input type="checkbox"/>	Bermen an Ufer anbinden	<input type="checkbox"/>
Trockenröhre einbringen	<input checked="" type="checkbox"/>	Wiesenzufahrten verlegen	<input type="checkbox"/>
		Komplexmaßnahmen notwendig	<input type="checkbox"/>
