# Einschätzung von Durchlass-Bauwerken und Gefährdung des Fischotters

Aufnahme Nummer: 1943-111

Aufnahme-Datum: 15.06.2010

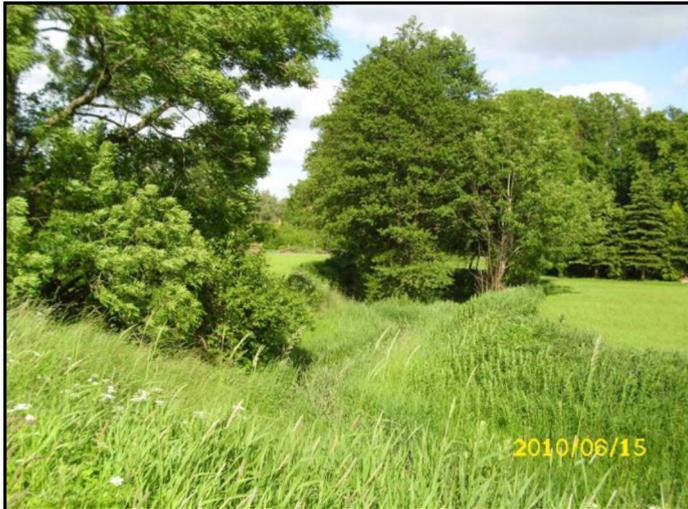
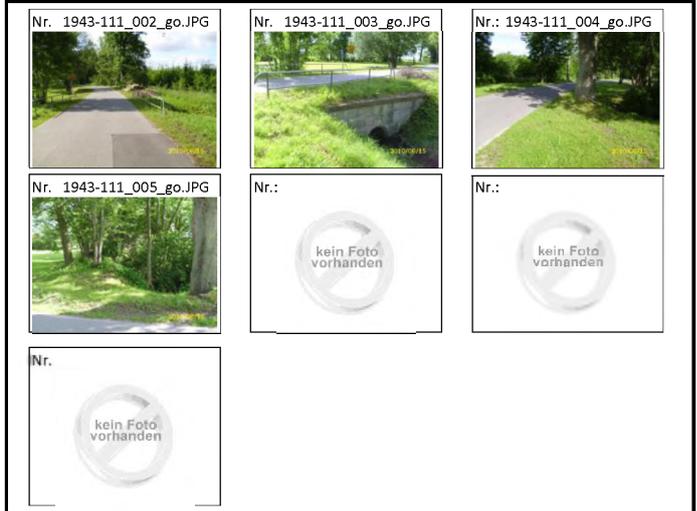
Nr.: 1943-111\_001\_go.JPG

Störfaktoren: Flutungsgefahr , Böschung ungünstig für wandernde Tiere (zum Gewässer steiler und tiefer als Böschung zur Straße).

Ungünstiges 'Länge zu Durchmesser'-Verhältnis , Turbulenzen oder Turbulenzengefahr nach Regen usw.

Bedeutung im Habitatverbund: mittel  
Verkehrsdichte: mittel  
Brückenindex: 0,08  
Durchlass-Tauglichkeit: ungeeignet

Am Ortseingang verläuft ein teilweise verrohrtes Gewässer, die Dammhöhe ist gering, ein Bauwerk mit einseitiger Berme aber sinnvoll.

Geschwindigkeitsbegrenzung	<input type="checkbox"/>	Bermen an Ufer anbinden	<input type="checkbox"/>
Trockenröhre einbringen	<input checked="" type="checkbox"/>	Wiesenzufahrten verlegen	<input type="checkbox"/>
		Komplexmaßnahmen notwendig	<input type="checkbox"/>
