# Einschätzung von Durchlass-Bauwerken und Gefährdung des Fischotters

Aufnahme Nummer: 1943-112

Aufnahme-Datum: 15.06.2010

Gewässername: k.A.  
Lage: Zarentin  
Straße: L 19  
Landesstraße  
Totfunde: 1

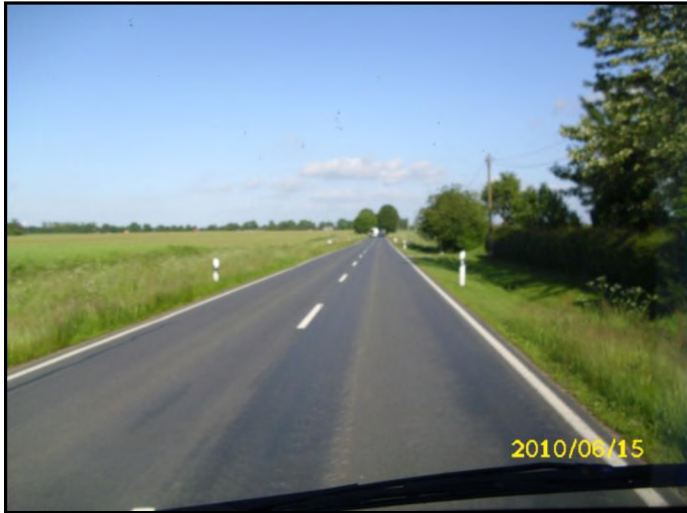
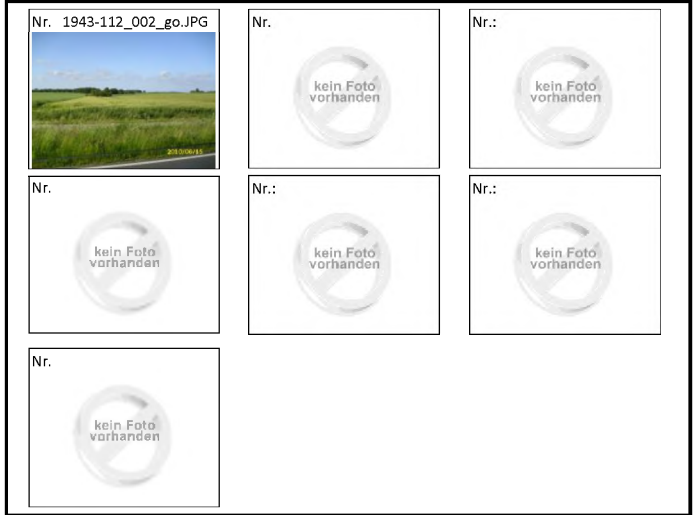
Nr.: 1943-112\_001\_go.JPG

Totfundstelle ohne DL o. GEW kompl.verroh.?Lt.WRRL-Karte ist hier ein GEW(Dränagerohr).Es ist aber wahrschein.,dass Tiere aus d.Niederung in ein.blind enden.Gr. wechseln u.dann durch eine natürliche Senke in d. Landsch.b.z.Str.weiter über Land wand..
