Einschätzung von Durchlass-Bauwerken und Gefährdung des Fischotters

Aufnahme Nummer: 1943-113

Aufnahme-Datum: 15.06.2010

Gewässername: Ibitzgraben
Lage: Hühnerberg(Tribsees)
Straße: k.A.
sonstige Straße
Todfunde: 2

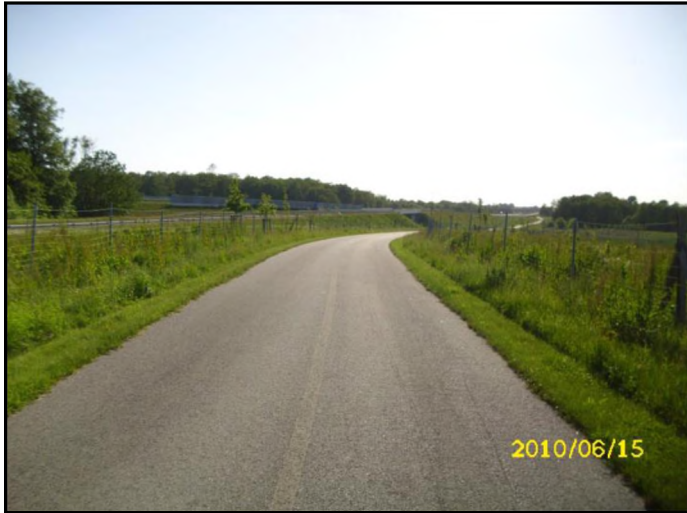
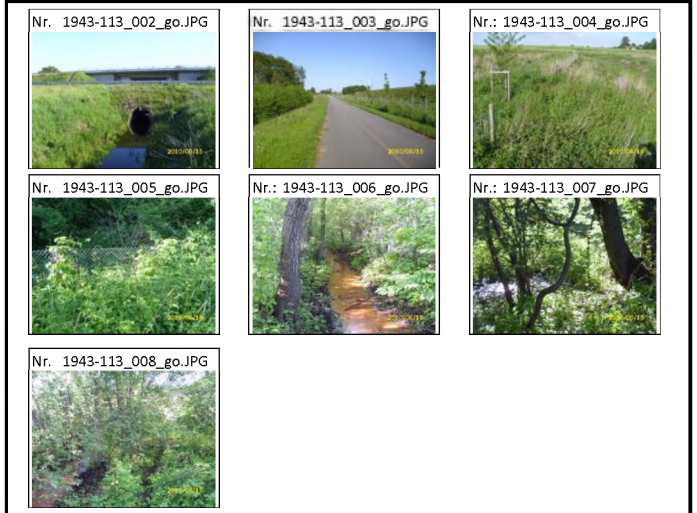
Nr.: 1943-113_001_go.JPG

Störfaktoren: Flutungsgefahr , Böschung ungünstig für wandernde Tiere (zum Gewässer steiler und tiefer als Böschung zur Straße) , Ungünstiges 'Länge zu Durchmesser'-Verhältnis

Turbulenzen oder Turbulenzgefahr nach Regen usw. , Gefahr besteht, dass Fischotter die alte Ibitzgraben folgen und dort über das von Reh und Wildschwein niedergedrückte Zaun wechseln. Dann sind Irrläufer auf der Landesstraße möglich

sonstige Störfaktoren: Knick im Gewässerverlauf. Gefahr, dass Otter den kürzesten Weg wählen , Uferlinie verengt oder wird vom Bauwerk unterbrochen

Bedeutung im Habitatverbund: sehr hoch
Verkehrsdichte: gering
Brückenindex: 0,2
Durchlass-Tauglichkeit: ungeeignet

Dieser Durchlass stört die sichere Querung auch im Bereich der Landesstraße, weil es bei hohen Wasserständen zu Überquerungen kommen kann und Irrwanderungen der L19 hinauf (trotz des hohen Böschungswiderstandes) nicht ausgeschlossen werden können.
