Einschätzung von Durchlass-Bauwerken und Gefährdung des Fischotters

Aufnahme Nummer: 1943-115

Aufnahme-Datum: 15.06.2010

Gewässername: Ibitzgraben
Lage: Hühnerberg(Tribsees)
Straße: A 20
Autobahn
Totfunde: 0

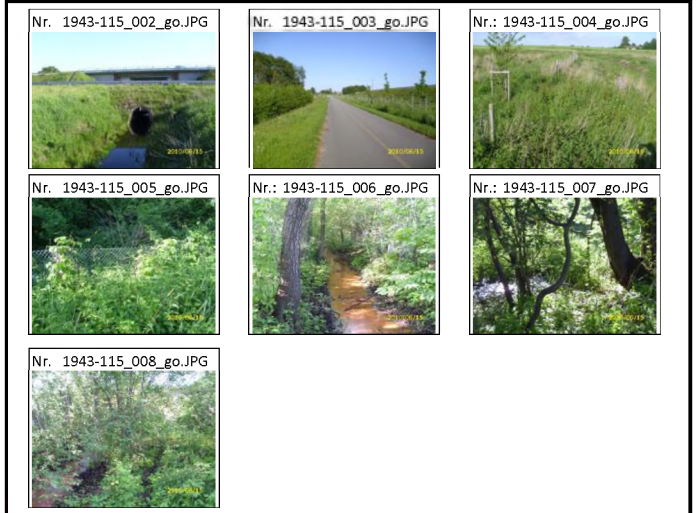
Nr.: 1943-115_001_go.JPG

Störfaktoren: Bermen ungünstig geformt Zaun defekt im Bereich einer Straßengraben.

Bermen auch als Wiesenzufahrt genutzt. Spuren von Rot-, Reh- und Schwarzwild sowie von Fuchs und Dachs.
