Einschätzung von Durchlass-Bauwerken und Gefährdung des Fischotters

Aufnahme Nummer: 1943-116

Aufnahme-Datum: 15.06.2010

Gewässername: Ibitzgraben
Lage: Bronkow
Straße: K 14
Kreisstraße
Todfunde: 1

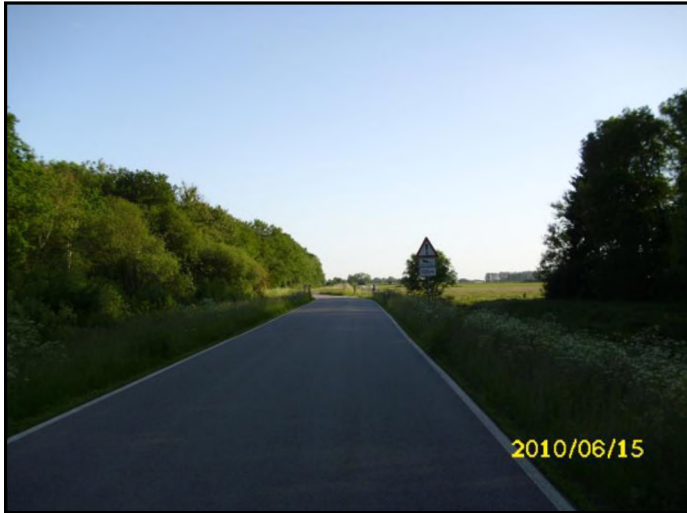
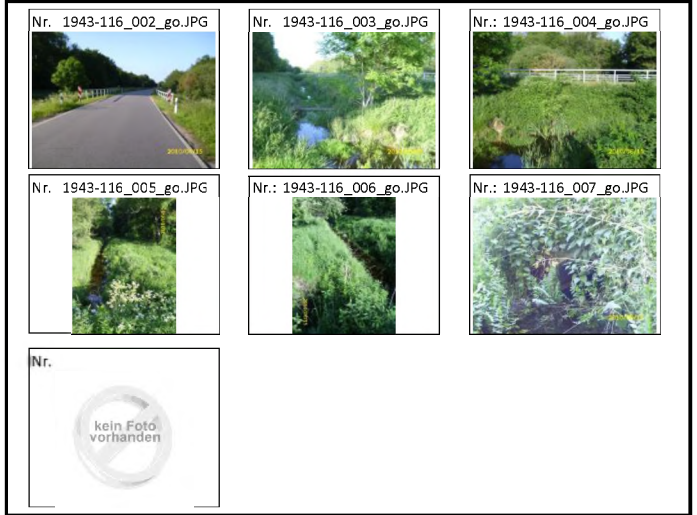
Nr.: 1943-116_001_go.JPG

Störfaktoren: Flutungsgefahr, Straßengraben offen mit Gewässer verbunden (in 1 oder mehr Richtungen). Gefahr, dass Otter diese Rinnen hochwandern und dann am Ende auf die Straße laufen.

Ungünstiges 'Länge zu Durchmesser'-Verhältnis

Bedeutung im Habitatverbund: sehr hoch
Verkehrsdichte: mittel
Brückenindex: 0,013
Durchlass-Tauglichkeit: ungeeignet

Geschwindigkeitsbegrenzung	<input type="checkbox"/>	Bermen an Ufer anbinden	<input type="checkbox"/>
Trockenröhre einbringen	<input checked="" type="checkbox"/>	Wiesenzufahrten verlegen	<input type="checkbox"/>
		Komplexmaßnahmen notwendig	<input type="checkbox"/>
