# Einschätzung von Durchlass-Bauwerken und Gefährdung des Fischotters

Aufnahme Nummer: 1943-117

Aufnahme-Datum: 15.06.2010

Gewässername: k.A.  
Lage: westl Grammendorf Waldrand  
Straße: K 13  
Kreisstraße  
Todfunde: 0

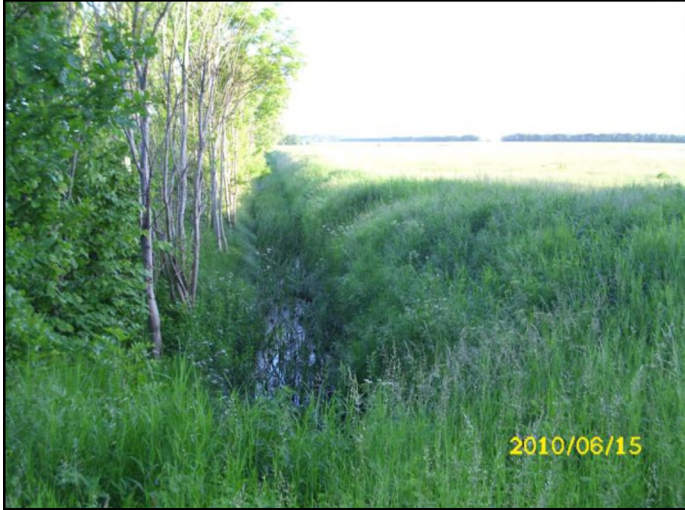
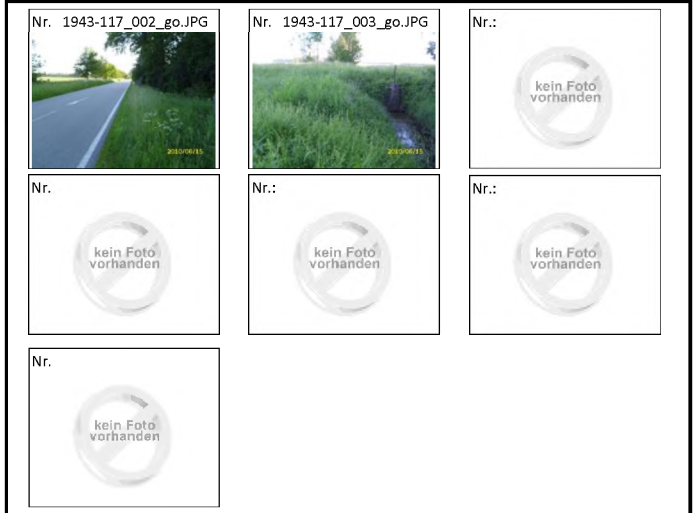
Nr.: 1943-117\_001\_go.JPG

Störfaktoren: Wehr/Stau , Durchlass vollständig geflutet

Böschung ungünstig für wandernde Tiere (zum Gewässer steiler und tiefer als Böschung zur Straße).

sonstige Störfaktoren: Straßengraben offen mit Gewässer verbunden (in 1 oder mehr Richtungen). Gefahr, dass Otter diese Rinnen hochwandern und dann am Ende auf die Straße laufen.

Bedeutung im Habitatverbund: sehr hoch  
Verkehrsdichte: mittel  
Brückenindex: 0  
Durchlass-Tauglichkeit: ungeeignet

Geschwindigkeitsbegrenzung	<input type="checkbox"/>	Bermen an Ufer anbinden	<input type="checkbox"/>
Trockenröhre einbringen	<input checked="" type="checkbox"/>	Wiesenzufahrten verlegen	<input type="checkbox"/>
		Komplexmaßnahmen notwendig	<input type="checkbox"/>
