# Einschätzung von Durchlass-Bauwerken und Gefährdung des Fischotters

Aufnahme Nummer: 1943-118

Aufnahme-Datum: 15.06.2010

Gewässername: k.A.  
Lage: westl Grammendorf Kreuzung  
Straße: K 13  
Kreisstraße  
Todfunde: 0

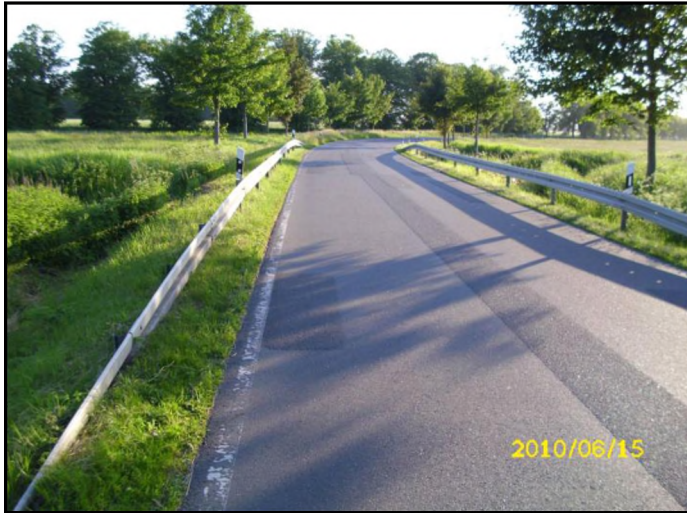
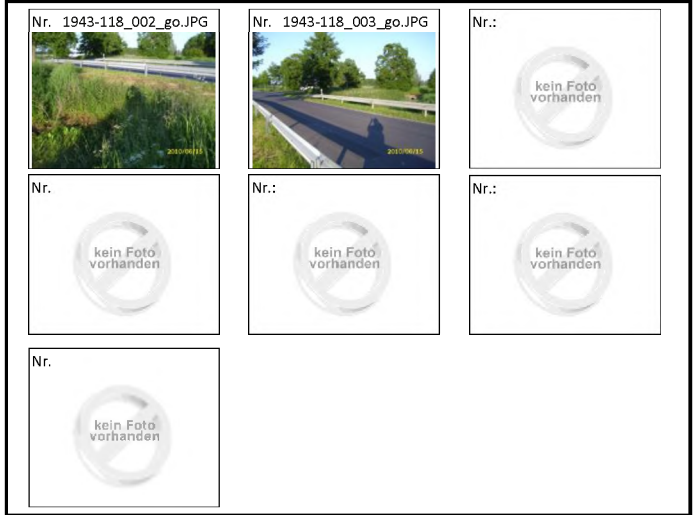
Nr.: 1943-118\_001\_go.JPG

Störfaktoren: Wehr/Stau , Durchlass vollständig geflutet , Böschung ungünstig für wandernde Tiere (zum Gewässer steiler und tiefer als Böschung zur Straße).

Ungünstiges 'Länge zu Durchmesser'-Verhältnis , Parallelweg, der Otter aus dem Wasser und damit auf die Böschung und dichter an die Straße führt.

sonstige Störfaktoren: Straßengraben offen mit Gewässer verbunden (in 1 oder mehr Richtungen). Gefahr, dass Otter diese Rinnen hochwandern und dann am Ende auf die Straße laufen.

Bedeutung im Habitatverbund: sehr hoch  
Verkehrsdichte: mittel  
Brückenindex: 0  
Durchlass-Tauglichkeit: ungeeignet

Geschwindigkeitsbegrenzung	<input type="checkbox"/>	Bermen an Ufer anbinden	<input type="checkbox"/>
Trockenröhre einbringen	<input checked="" type="checkbox"/>	Wiesenzufahrten verlegen	<input type="checkbox"/>
		Komplexmaßnahmen notwendig	<input type="checkbox"/>
