Einschätzung von Durchlass-Bauwerken und Gefährdung des Fischotters

Aufnahme Nummer: 1944-003

Aufnahme-Datum: 04.03.2009

Gewässername: Ibitzgraben
Lage: bei Zarnekla
Straße: k.A.
Bahntrasse
Todfunde: 0

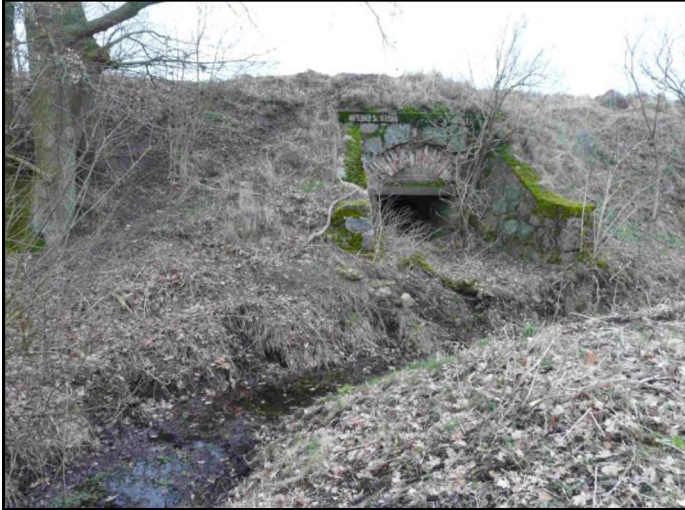
Nr.: 1944-003_001_go.JPG

"Durchlaß ist trocken und liegt deutlich über dem Wasserspiegel der abgehenden Gräben. Ist als Trockendurchlaß wichtig, wie Markierung und Wechsel zeigen. Marode, bei Erneuerung wieder Trockendurchlaß planen."
