Einschätzung von Durchlass-Bauwerken und Gefährdung des Fischotters

Aufnahme Nummer: 1944-104 Aufnahme-Datum: 09.08.2010

Gewässername: k.A.
Lage: Vietlipp Bahn
Straße: k.A.
Gleisanlage
Todfunde: 0

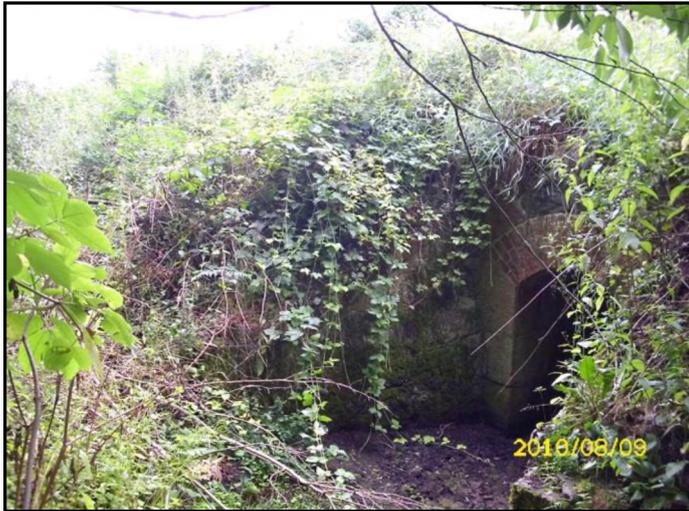
Nr.: 1944-104_001_go.JPG

Störfaktoren: Ungünstiges 'Länge zu Durchmesser'-Verhältnis , Knick im Gewässerverlauf. Gefahr, dass Otter den kürzesten Weg wählen
