Einschätzung von Durchlass-Bauwerken und Gefährdung des Fischotters

Aufnahme Nummer: 1944-108

Aufnahme-Datum: 09.08.2010

Gewässername: Poggendorfer Trebel
Lage: nördl. Poggendorf
Straße: B 194
Bundesstraße
Todfunde: 0

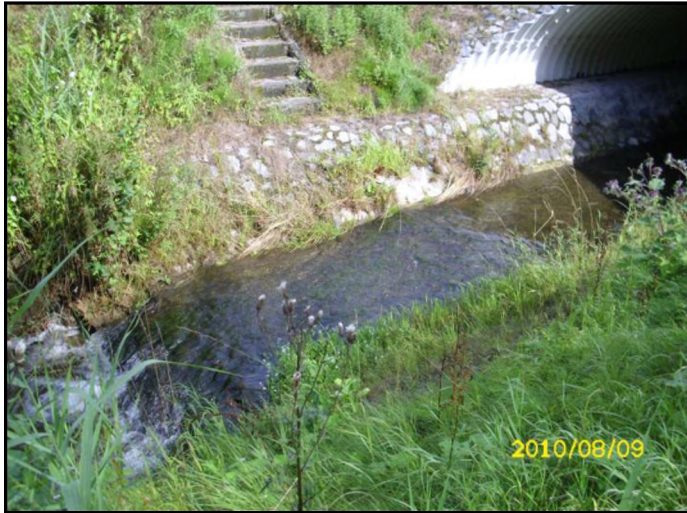
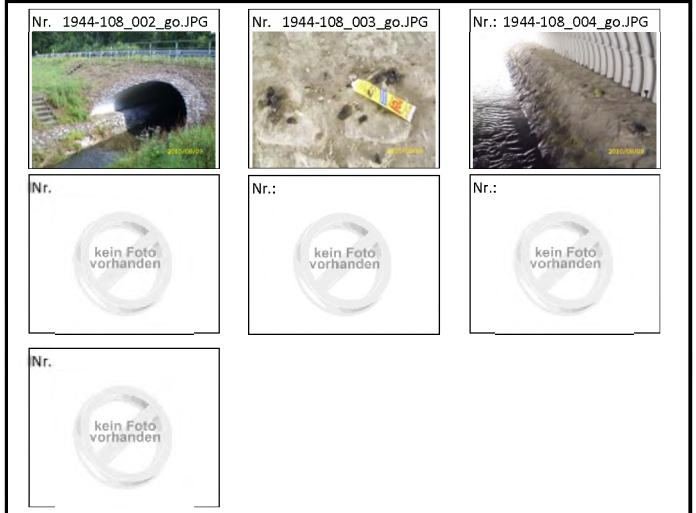
Nr.: 1944-108_001_go.JPG

Störfaktoren: Böschung ungünstig für wandernde Tiere (zum Gewässer steiler und tiefer als Böschung zur Straße). , Ungünstiges 'Länge zu Durchmesser'-Verhältnis

Bermen-Anzahl: beidseitig
Bermenform: DU Beton
DU Feldstein

Bermen-Neigung: 31-45°
31-45°

Bermen-Breite [m]: 0,6
0,6

Bermen-Verfügbar: bei extremen Hochwa
bei extremen Hochwa

Bedeutung im Habitatverbund: sehr hoch
Verkehrsdichte: hoch
Brückenindex: 0,556
Durchlass-Tauglichkeit: gut geeignet

Vielbefahrene Straße über wichtiges Gewässer. Sollte möglichst sicher sein.
