# Einschätzung von Durchlass-Bauwerken und Gefährdung des Fischotters

Aufnahme Nummer: 1944-109 Aufnahme-Datum: 16.08.2010

Gewässername: k.A.  
Lage: südl. Prützmanshagen  
Straße: B 96  
Bundesstraße  
Todfunde: 0

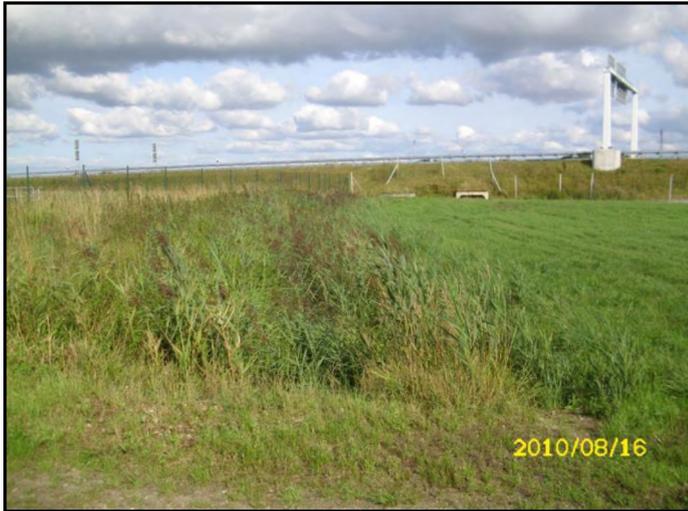
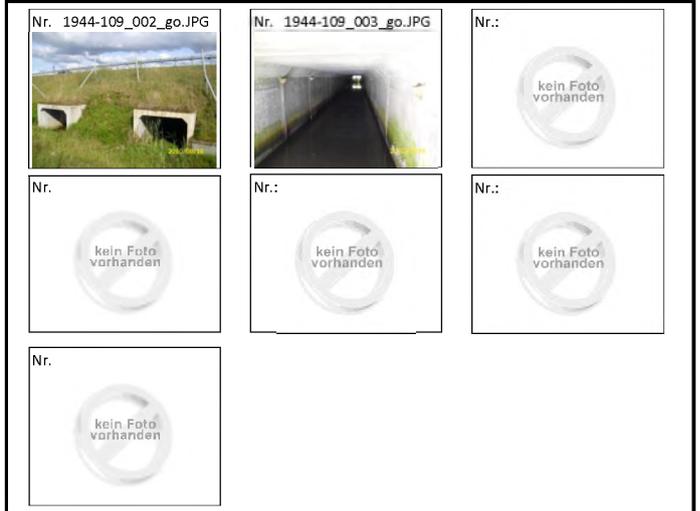
Nr.: 1944-109\_001\_go.JPG

Störfaktoren: Verrohrt , Ungünstiges 'Länge zu Durchmesser'-Verhältnis , Zaun führt ungünstig an Durchlass vorbei und ist fehlerhaft

Brückentyp: Kastendurchlass Durchlaß Durchmesser: k.A.

Lichte Breite [m]: 1,9  
Lichte Höhe [m]: 1,4 Brückenlänge [m]: 42  
Bermen-Anzahl: einseitig  
Bermenform: TDL natur  
keine  
Bermen-Neigung: 0-15°  
keine Bermen-Breite [m]: 1,9  
keine  
Bermen-Verfügbar: wechselnd, mehr über  
keine

Trennung Wehr Durchlass	<input type="checkbox"/>	keine notwendig	<input type="checkbox"/>
Installation oberhalb Wehr	<input type="checkbox"/>	Markierstruktur Steinsch	<input checked="" type="checkbox"/>
Installation unterhalb Wehr	<input type="checkbox"/>	Markierstruktur Ufersubstrat	<input checked="" type="checkbox"/>
Entfernung Rechen	<input type="checkbox"/>	Markierstruktur Laufbohle fest	<input type="checkbox"/>
Entfernung sonstige Hindernisse	<input type="checkbox"/>	Markierstruktur Laufbohle schwimmend	<input type="checkbox"/>
Kastendurchlass/Maul eins. Berme	<input type="checkbox"/>	Markierstruktur Podest	<input type="checkbox"/>
Kastendurchlass/Maul beids. Berme	<input checked="" type="checkbox"/>	Verrohrung öffnen	<input type="checkbox"/>
Markierstruktur einseitig	<input type="checkbox"/>	Leit-/Schutzzäune notwendig	<input checked="" type="checkbox"/>
Markierstruktur beidseitig	<input type="checkbox"/>	Leitstrukturen/ -senken einrichten	<input type="checkbox"/>
