Einschätzung von Durchlass-Bauwerken und Gefährdung des Fischotters

Aufnahme Nummer: 1945-002

Aufnahme-Datum: 04.03.2009

Gewässername: k.A.
Lage: westlich Pansow
Straße: K 8
Kreisstraße
Todfunde: 0

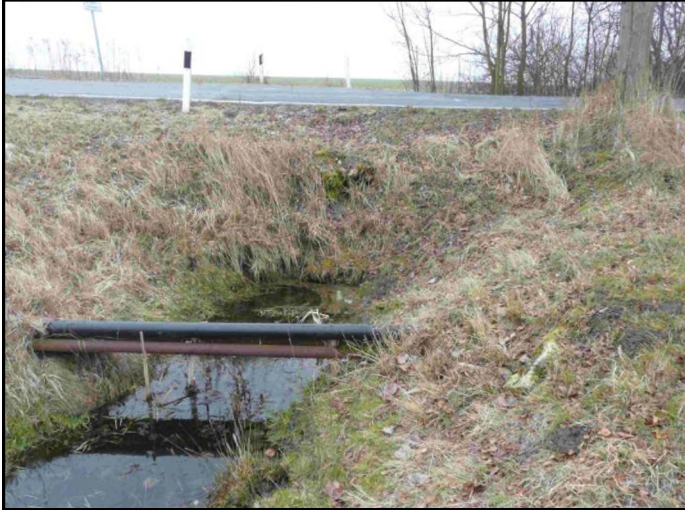
Nr.: 1945-002_001_go.JPG

Bedeutung im Habitatverbund: mittel
Verkehrsdichte: gering
Brückenindex: 0
Durchlass-Tauglichkeit: unpassierbar
