Einschätzung von Durchlass-Bauwerken und Gefährdung des Fischotters

Aufnahme Nummer: 1945-003

Aufnahme-Datum: 04.03.2009

Gewässername: Schwinge
Lage: bei Pustow
Straße: Dorfstraße
sonstige Straße
Todfunde: 1

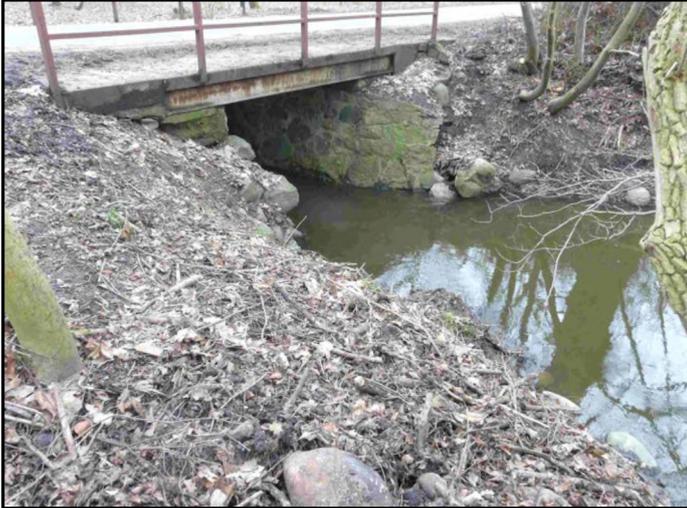
Nr.: 1945-003_001_go.JPG

"Biberdamm an Brücke wurde gerade entfernt. Brücke ist marode. Bei Neubau Brücke mit beidseitig durchgehenden Uferstreifen, wenn dabei alte Linde erhalten bleibt. Außerdem am Altarm Trockendurchlaß erforderlich"
