Einschätzung von Durchlass-Bauwerken und Gefährdung des Fischotters

Aufnahme Nummer: 1945-004

Aufnahme-Datum: 04.03.2009

Gewässername: k.A.
Lage: Zufahrt nach Treuen
Straße: Dorfverbindung
sonstige Straße
Todfunde: 0

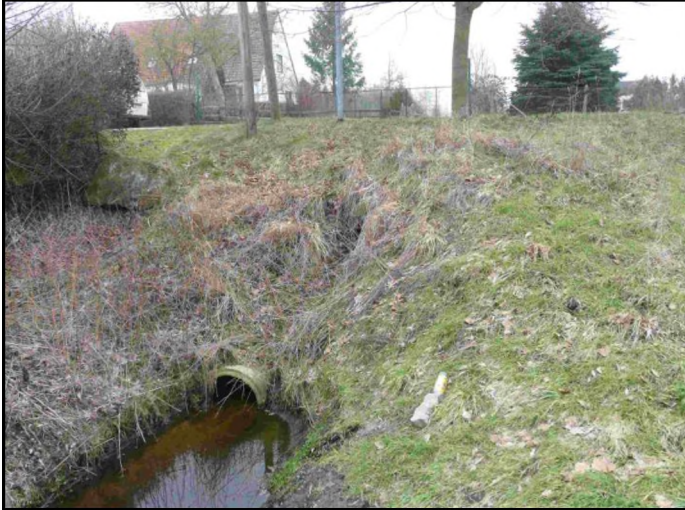
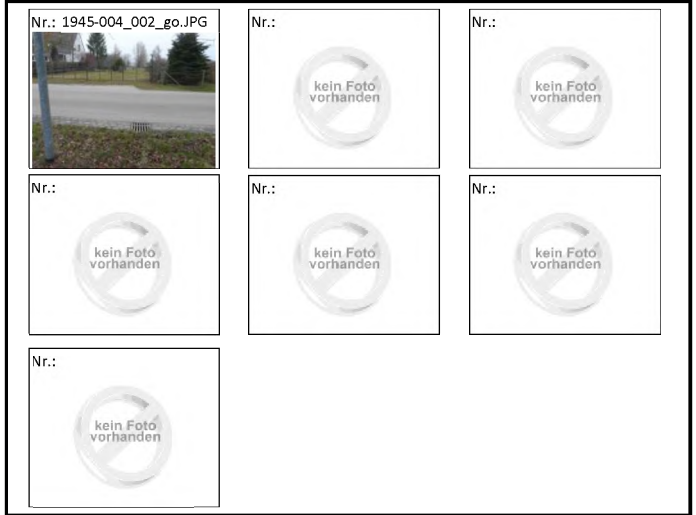
Nr.: 1945-004_001_go.JPG

Bedeutung im Habitatverbund: gering
Verkehrsdichte: sehr gering
Brückenindex: 0
Durchlass-Tauglichkeit: unpassierbar

"Graben durchquert verrohrt Privatgrundstück"
