Einschätzung von Durchlass-Bauwerken und Gefährdung des Fischotters

Aufnahme Nummer: 1945-102

Aufnahme-Datum: 16.12.2009

Gewässername: Poggendorfer Trebel
Lage: W Griebenow
Straße: L 26
Landesstraße
Totfunde: 0

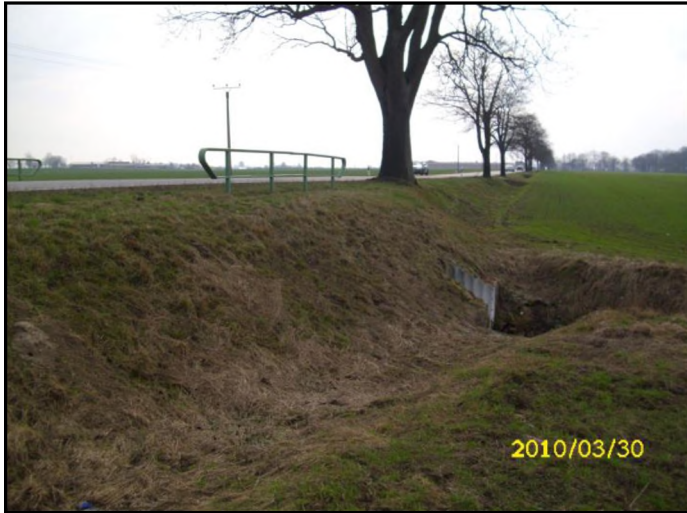
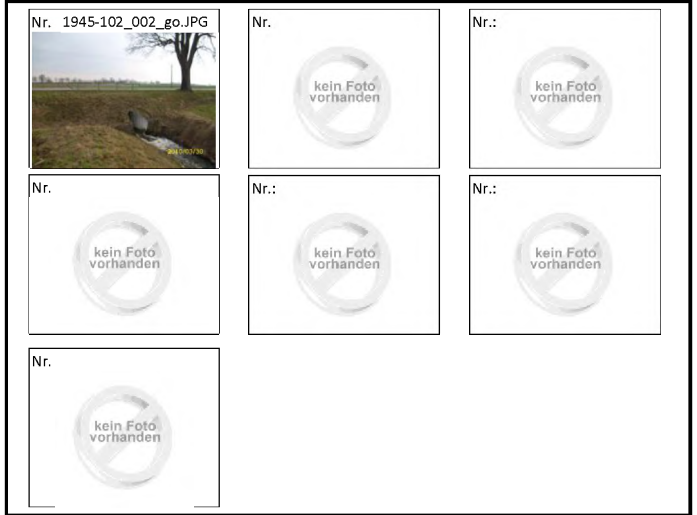
Nr.: 1945-102_001_go.JPG

sonstige Störfaktoren: geringer Sohlschwelle/Sohlabsturz

Bedeutung im Habitatverbund: sehr hoch
Verkehrsdichte: mittel
Brückenindex: 0,125
Durchlass-Tauglichkeit: bedingt geeignet

Geschwindigkeitsbegrenzung	<input type="checkbox"/>	Bermen an Ufer anbinden	<input checked="" type="checkbox"/>
Trockenröhre einbringen	<input type="checkbox"/>	Wiesenzufahrten verlegen	<input type="checkbox"/>
		Komplexmaßnahmen notwendig	<input type="checkbox"/>
