# Einschätzung von Durchlass-Bauwerken und Gefährdung des Fischotters

Aufnahme Nummer: 1945-104 Aufnahme-Datum: 16.08.2010

Gewässername: Schwinge  
Lage: südl Dersekow  
Straße: L 261  
Landesstraße  
Totfunde: 0

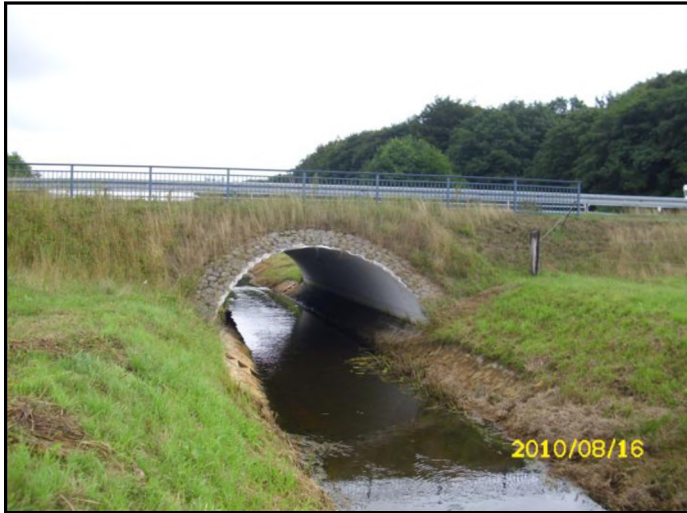
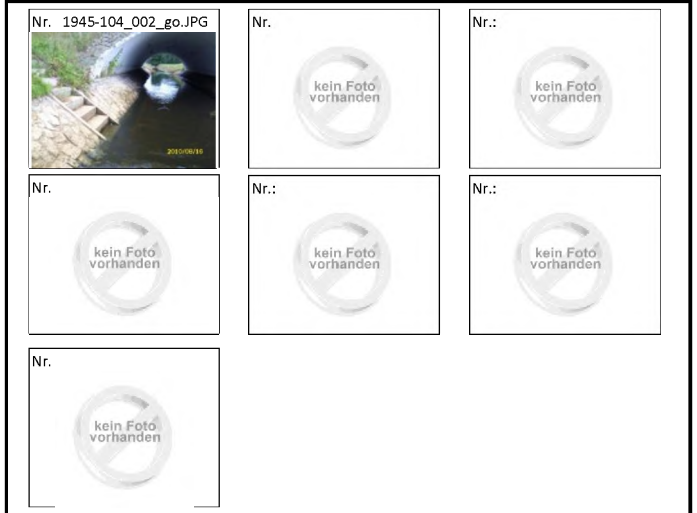
Nr.: 1945-104\_001\_go.JPG

Bedeutung im Habitatverbund: sehr hoch  
Verkehrsdichte: mittel  
Brückenindex: 1,071  
Durchlass-Tauglichkeit: ungeeignet

Beidseitig im Profil ist eine ca. 1m breite, gepflasterte Böschung angelegt. Diese ist viel zu steil (>45°) für wandernde Tiere aller Art. Außerdem ist sie regelmäßig überflutet.
