# Einschätzung von Durchlass-Bauwerken und Gefährdung des Fischotters

Aufnahme Nummer: 1945-105

Aufnahme-Datum: 16.08.2010

Gewässername: k.A.  
Lage: westl. Groß Bisdorf  
Straße: A 20  
Autobahn  
Todfunde: 0

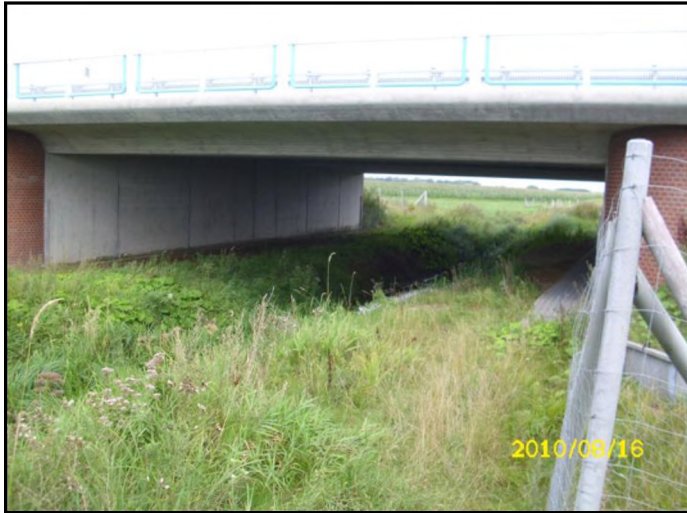
Nr.: 1945-105\_001\_go.JPG

sonstige Störfaktoren: Straßengraben ungünstig (Rohr in Bruchsteinschüttung) angebunden

Geschwindigkeitsbegrenzung	<input type="checkbox"/>	Bermen an Ufer anbinden	<input checked="" type="checkbox"/>
Trockenröhre einbringen	<input type="checkbox"/>	Wiesenzufahrten verlegen	<input type="checkbox"/>
		Komplexmaßnahmen notwendig	<input type="checkbox"/>

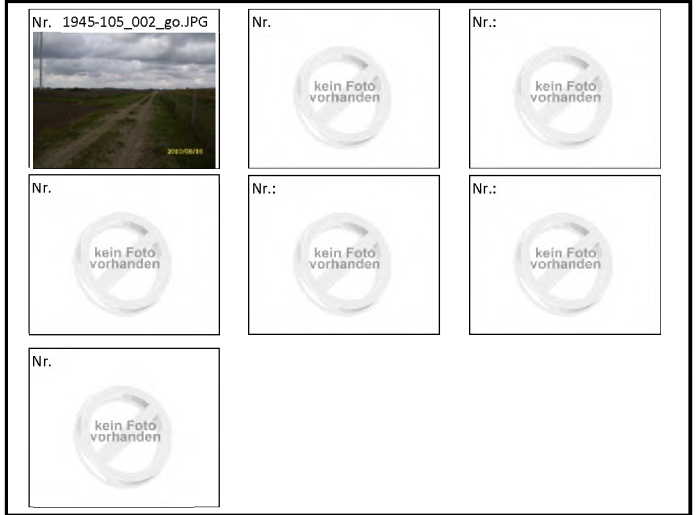
Etwa 100m weiter südöstlich befindet sich ein Graben in frischem/anmoorigem Land, der jetzt 'blind' vor der Autobahn endet (Bild). Dort sollte eine Passage für Otter, Dachs und Kleintiere angelegt werden.
