# Einschätzung von Durchlass-Bauwerken und Gefährdung des Fischotters

Aufnahme Nummer: 1946-001

Aufnahme-Datum: 20.11.2009

Gewässername: Wallgraben  
Lage: Greifswald gützkower Straße  
Straße: k.A.  
sonstige Straße  
Totfunde: 0

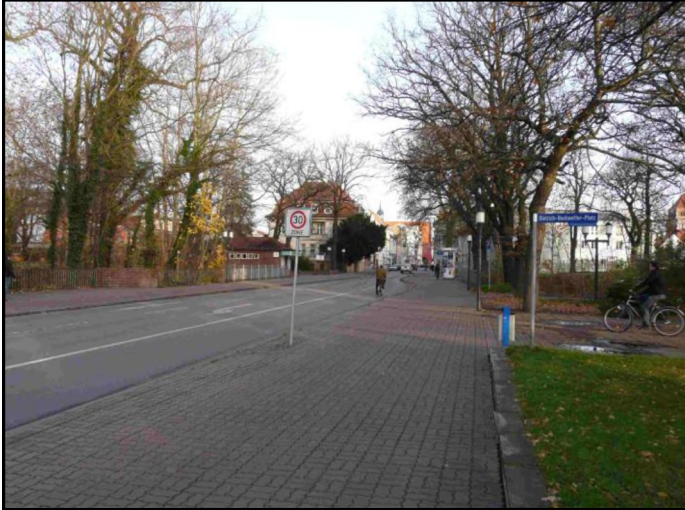
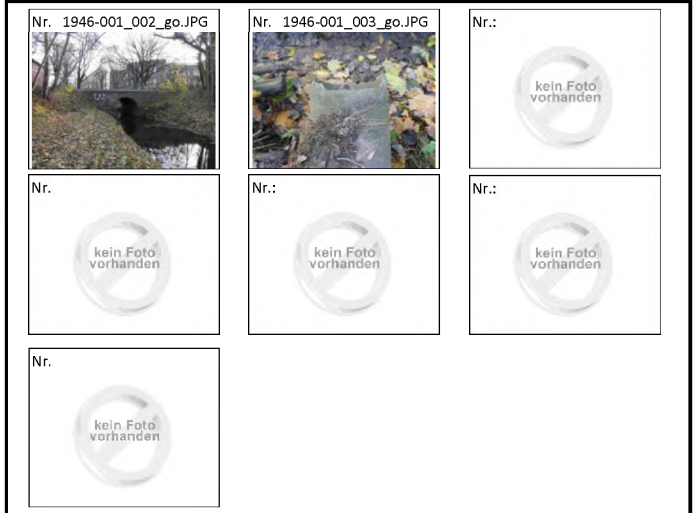
Nr.: 1946-001\_001\_go.JPG

Störfaktoren: Uferlinie verengt oder wird vom Bauwerk unterbrochen

Bedeutung im Habitatverbund: mittel  
Verkehrsdichte: hoch  
Brückenindex: 0,529  
Durchlass-Tauglichkeit: bedingt geeignet

**Priorität Festlegung: gering**

Geschwindigkeitsbegrenzung	<input checked="" type="checkbox"/>	Bermen an Ufer anbinden	<input type="checkbox"/>
Trockenröhre einbringen	<input type="checkbox"/>	Wiesenzufahrten verlegen	<input type="checkbox"/>
		Komplexmaßnahmen notwendig	<input type="checkbox"/>
