# Einschätzung von Durchlass-Bauwerken und Gefährdung des Fischotters

Aufnahme Nummer: 1946-002

Aufnahme-Datum: 20.11.2009

Gewässername: Wallgraben  
Lage: Greifswald M.LütherStr.  
Straße: k.A.  
sonstige Straße  
Todfunde: 0

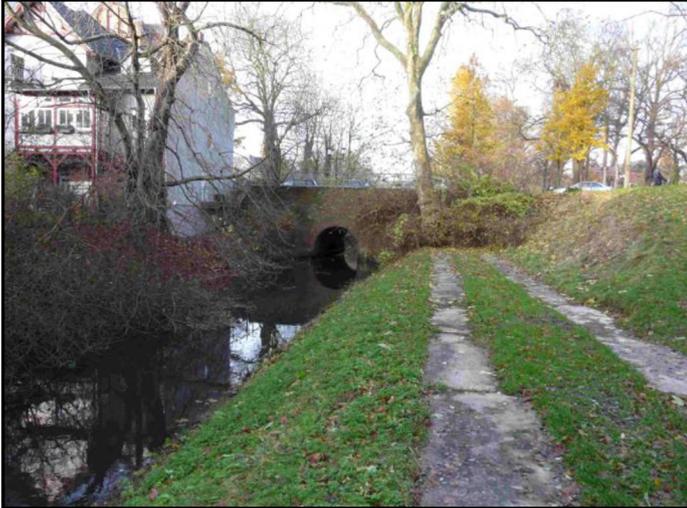
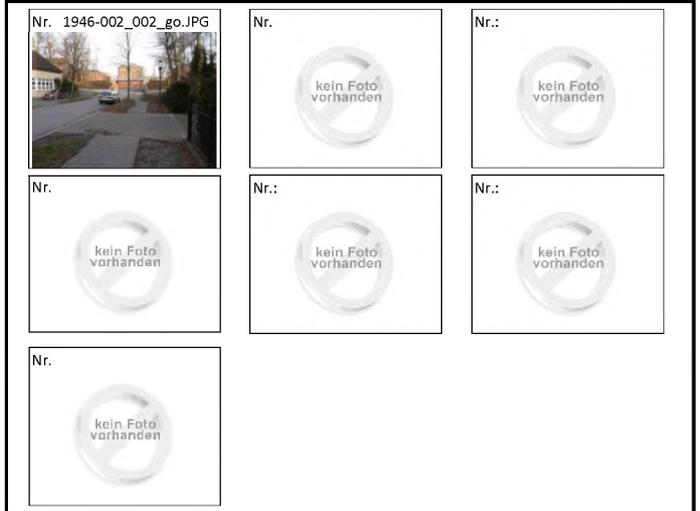
Nr.: 1946-002\_001\_go.JPG

Störfaktoren: Uferlinie verengt oder wird vom Bauwerk unterbrochen

Lichte Breite [m]: 1,7  
Lichte Höhe [m]: 1,7

Lage zu Siedlungen: k.A.  
Kombinierte Brücken: Kombi\_Brücke  
Gewässerverbund: Einzelnes, in sich verzweigtes Gewässer  
mehrere Gewässersysteme  
Passagemöglichkeit für: nur Fische  
Bottleneck:   
Fähengebiet:

Bedeutung im Habitatverbund: mittel  
Verkehrsdichte: mittel  
Brückenindex: 0,222  
Durchlass-Tauglichkeit: bedingt geeignet

Geschwindigkeitsbegrenzung	<input checked="" type="checkbox"/>	Bermen an Ufer anbinden	<input type="checkbox"/>
Trockenröhre einbringen	<input type="checkbox"/>	Wiesenzufahrten verlegen	<input type="checkbox"/>
		Komplexmaßnahmen notwendig	<input type="checkbox"/>
