Einschätzung von Durchlass-Bauwerken und Gefährdung des Fischotters

Aufnahme Nummer: 1946-004

Aufnahme-Datum: 20.11.2009

Gewässername: k.A.
Lage: Greifswald Bahnhof
Straße: k.A.
sonstige Straße
Totfunde: 0

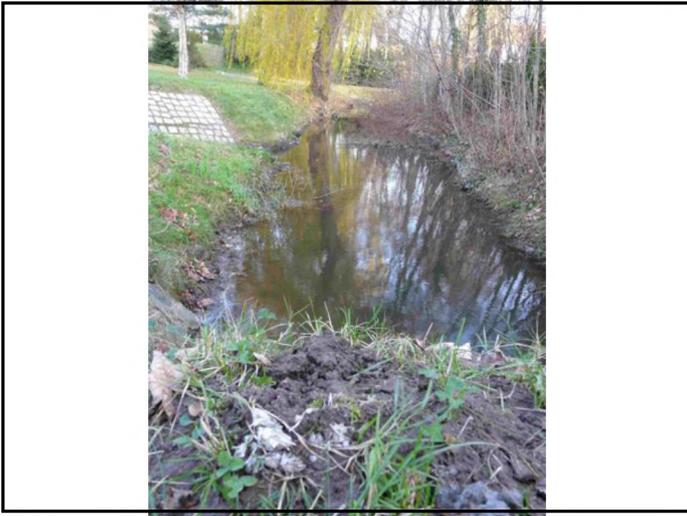
Nr.: 1946-004_001_go.JPG

Biespielhafte Fehlplanung! Das Gewässer wurde komplett verrohrt, die Straßenunterführung macht eine Wanderung fast unmöglich oder so unübersichtlich, dass ortsfremde Tiere sich mit großer Wahrscheinlichkeit verirren. Es ist fast unglaublich, aber wäh rend der Untersuchung wurde ein ausgeprägter Wechsel, der irgendwie über Straßen und Gleisen führt, festgestellt.
