# Einschätzung von Durchlass-Bauwerken und Gefährdung des Fischotters

Aufnahme Nummer: 1946-006

Aufnahme-Datum: 20.11.2009

Gewässername: k.A.  
Lage: Greifswald am Güterbahnhof richtung kleingärten  
Straße: k.A.  
sonstige Straße  
Todfunde: 0

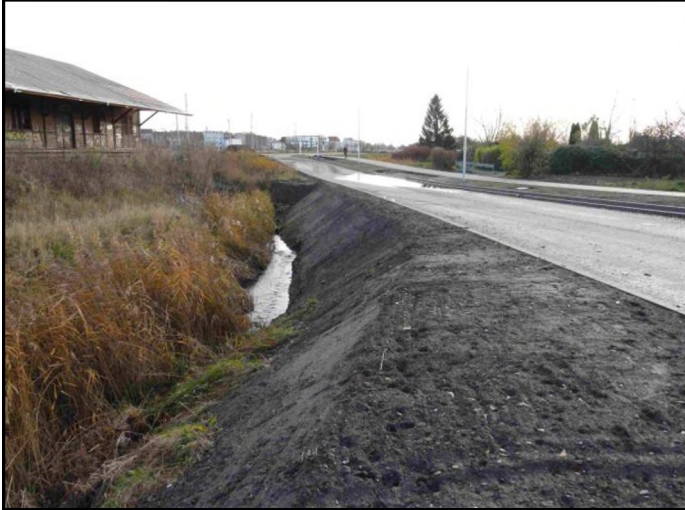
Nr.: 1946-006\_001\_go.JPG

Straße neu gebaut, aber noch nicht für den Verkehr freigegeben. Es hat offensichtlich ein "Grundbruch/Versackung" im Querungsbereich gegeben. Festzustellen ist, dass ein Brückenbauwerk (Kastendurchlass) in einen gefluteten Rohrdurchlass umgestaltet wurde. Außerdem wurde das Gewässer verlegt und die Brücke dadurch wesentlich länger. Beides ist aus Otterschutzsicht nicht erlaubt. Auch für den Eisvogel (der laut Greifswalder Naturfreunde oft hier war) ist der Bereich jetzt nicht mehr attraktiv. Fraglich ist des Weiteren, wie die Fische die Verbindung zum Wallgraben, Teich und Ryck jetzt noch schaffen sollen.

Trennung Wehr Durchlass	<input type="checkbox"/>	keine notwendig	<input type="checkbox"/>
Installation oberhalb Wehr	<input type="checkbox"/>	Markierstruktur Steinsch	<input type="checkbox"/>
Installation unterhalb Wehr	<input type="checkbox"/>	Markierstruktur Ufersubstrat	<input type="checkbox"/>
Entfernung Rechen	<input type="checkbox"/>	Markierstruktur Laufbohle fest	<input type="checkbox"/>
Entfernung sonstige Hindernisse	<input type="checkbox"/>	Markierstruktur Laufbohle schwimmend	<input type="checkbox"/>
Kastendurchlass/Maul eins. Berme	<input type="checkbox"/>	Markierstruktur Podest	<input type="checkbox"/>
Kastendurchlass/Maul beids. Berme	<input checked="" type="checkbox"/>	Verrohrung öffnen	<input type="checkbox"/>
Markierstruktur einseitig	<input type="checkbox"/>	Leit-/Schutzzäune notwendig	<input type="checkbox"/>
Markierstruktur beidseitig	<input type="checkbox"/>	Leitstrukturen/-senken einrichten	<input checked="" type="checkbox"/>

Geschwindigkeitsbegrenzung	<input checked="" type="checkbox"/>	Bermen an Ufer anbinden	<input type="checkbox"/>
Trockenröhre einbringen	<input checked="" type="checkbox"/>	Wiesenzufahrten verlegen	<input type="checkbox"/>
		Komplexmaßnahmen notwendig	<input type="checkbox"/>
