Einschätzung von Durchlass-Bauwerken und Gefährdung des Fischotters

Aufnahme Nummer: 1946-008 Aufnahme-Datum: 20.11.2009

Gewässername: Wallgraben
Lage: Greifswald Europakreuzung
Straße: k.A.
sonstige Straße
Totfunde: 0

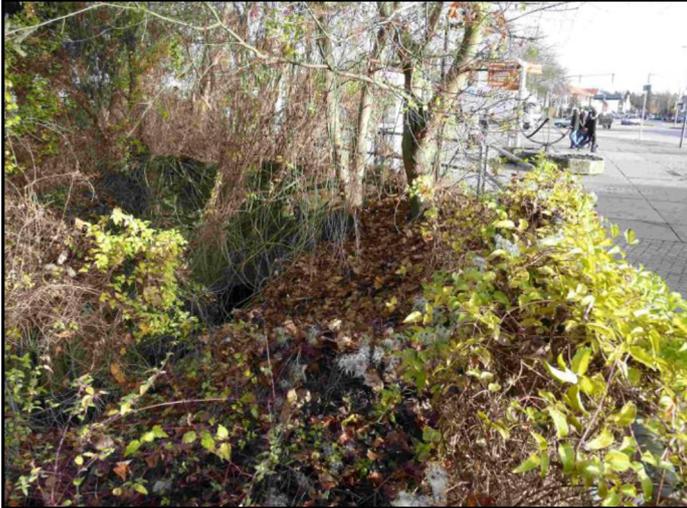
Nr.: 1946-008_001_go.JPG

Störfaktoren: Flutungsgefahr, Böschung ungünstig für wandernde Tiere (zum Gewässer steiler und tiefer als Böschung zur Straße).

Ungünstiges 'Länge zu Durchmesser'-Verhältnis

Bedeutung im Habitatverbund: mittel
Verkehrsdichte: hoch
Brückenindex: 0,02
Durchlass-Tauglichkeit: bedingt geeignet
