Einschätzung von Durchlass-Bauwerken und Gefährdung des Fischotters

Aufnahme Nummer: 1946-009

Aufnahme-Datum: 16.12.2009

Gewässername: k.A.
Lage: W Greifswald
Straße: L 26
Landesstraße
Totfunde: 0

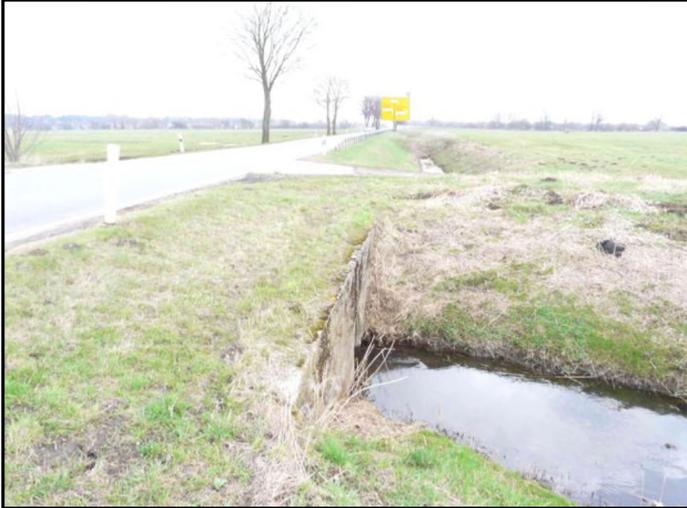
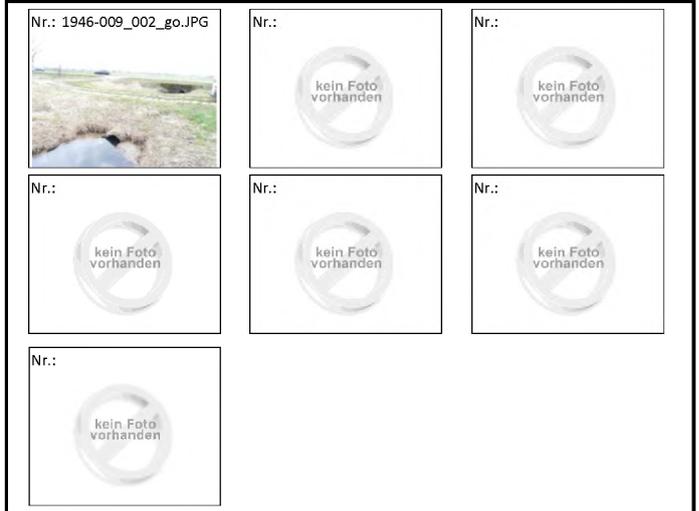
Nr.: 1946-009_001_go.JPG

Störfaktoren: Durchlass vollständig geflutet , Zufahrt Wiese/Feld, der Otter aus dem Wasser und damit auf die Böschung und dichter an die Straße führt.

Durchlass vollständig geflutet?

Bedeutung im Habitatverbund: mittel
Verkehrsdichte: hoch
Brückenindex: 0
Durchlass-Tauglichkeit: ungeeignet

Trennung Wehr Durchlass	<input type="checkbox"/>	keine notwendig	<input type="checkbox"/>
Installation oberhalb Wehr	<input type="checkbox"/>	Markierstruktur Steinsch	<input type="checkbox"/>
Installation unterhalb Wehr	<input type="checkbox"/>	Markierstruktur Ufersubstrat	<input type="checkbox"/>
Entfernung Rechen	<input type="checkbox"/>	Markierstruktur Laufbohle fest	<input type="checkbox"/>
Entfernung sonstige Hindernisse	<input type="checkbox"/>	Markierstruktur Laufbohle schwimmend	<input type="checkbox"/>
Kastendurchlass/Maul eins. Berme	<input type="checkbox"/>	Markierstruktur Podest	<input type="checkbox"/>
Kastendurchlass/Maul beids. Berme	<input checked="" type="checkbox"/>	Verrohrung öffnen	<input type="checkbox"/>
Markierstruktur einseitig	<input type="checkbox"/>	Leit-/Schutzzäune notwendig	<input type="checkbox"/>
Markierstruktur beidseitig	<input type="checkbox"/>	Leitstrukturen/ -senken einrichten	<input checked="" type="checkbox"/>

Geschwindigkeitsbegrenzung	<input type="checkbox"/>	Bermen an Ufer anbinden	<input type="checkbox"/>
Trockenröhre einbringen	<input checked="" type="checkbox"/>	Wiesenzufahrten verlegen	<input type="checkbox"/>
		Komplexmaßnahmen notwendig	<input type="checkbox"/>
