Einschätzung von Durchlass-Bauwerken und Gefährdung des Fischotters

Aufnahme Nummer: 1946-014

Aufnahme-Datum: 26.04.2010

Gewässername: k.A.
Lage: Groß Kiesow nördlich Durchlassicher
Straße: k.A.
Gleisanlage
Todfunde: 0

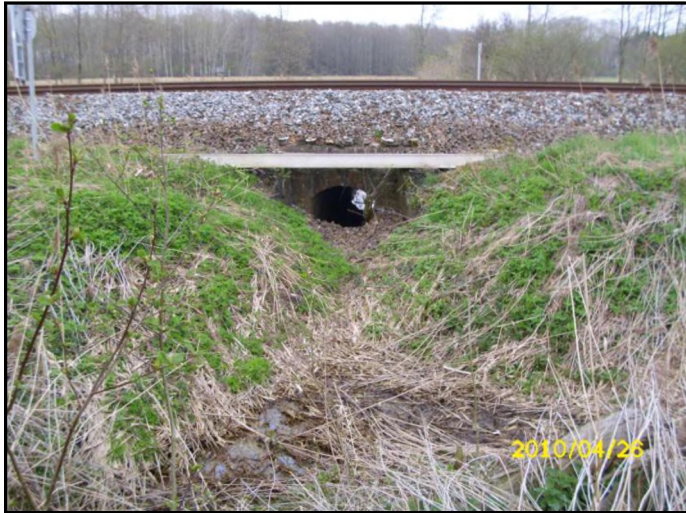
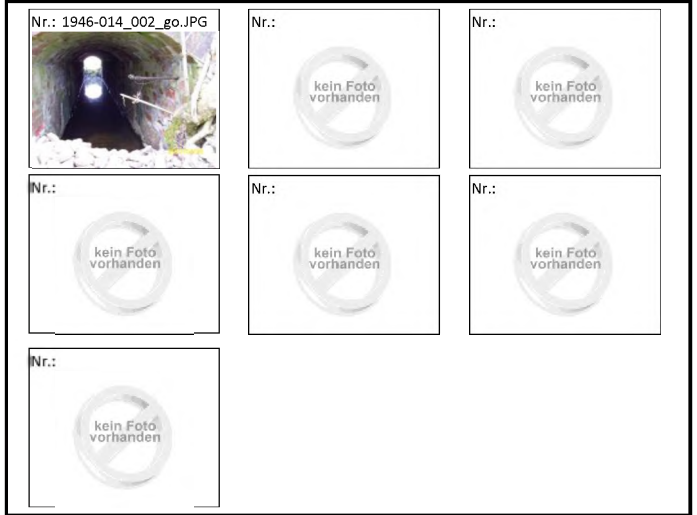
Nr.: 1946-014_001_go.JPG

sonstige Störfaktoren: Steinschüttung beidseitig im Eingangsbereich

Bedeutung im Habitatverbund: mittel
Verkehrsdichte: gering
Brückenindex: 0,041
Durchlass-Tauglichkeit: bedingt geeignet
