Einschätzung von Durchlass-Bauwerken und Gefährdung des Fischotters

Aufnahme Nummer: 1946-015

Aufnahme-Datum: 26.04.2010

Gewässername: Brandmühlengraben
Lage: Sanz Gross kiesow
Straße: k.A.
Gleisanlage
Todfunde: 0

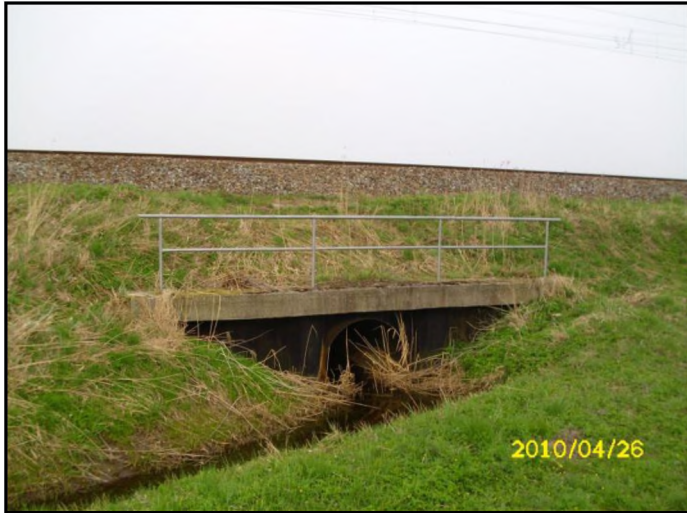
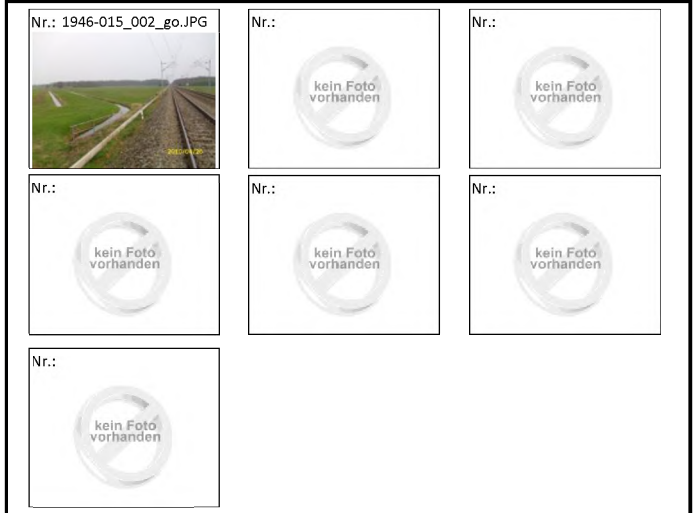
Nr.: 1946-015_001_go.JPG

Störfaktoren: Flutungsgefahr, Ungünstiges 'Länge zu Durchmesser'-Verhältnis

Bedeutung im Habitatverbund: sehr hoch
Verkehrsdichte: gering
Brückenindex: 0,1
Durchlass-Tauglichkeit: ungeeignet

Geschwindigkeitsbegrenzung	<input type="checkbox"/>	Bermen an Ufer anbinden	<input type="checkbox"/>
Trockenröhre einbringen	<input checked="" type="checkbox"/>	Wiesenzufahrten verlegen	<input type="checkbox"/>
		Komplexmaßnahmen notwendig	<input type="checkbox"/>
