# Einschätzung von Durchlass-Bauwerken und Gefährdung des Fischotters

Aufnahme Nummer: 1946-019 Aufnahme-Datum: 02.06.2010

Gewässername: k.A.  
Lage: Greifswald Parking am Ryck  
Straße: k.A.  
sonstige Straße  
Todfunde: 0

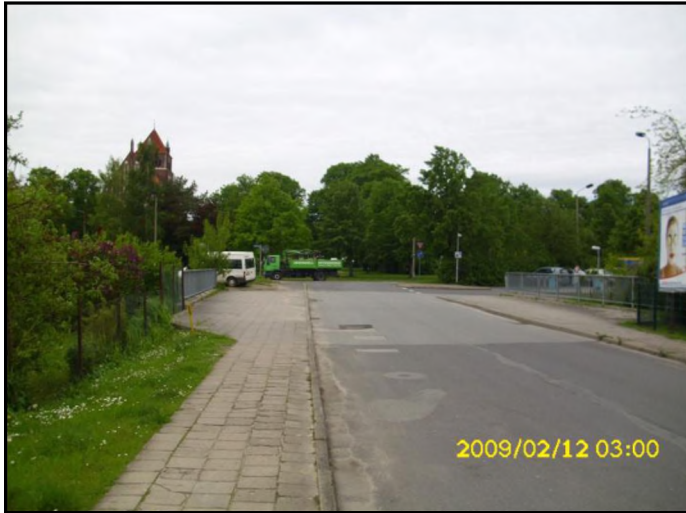
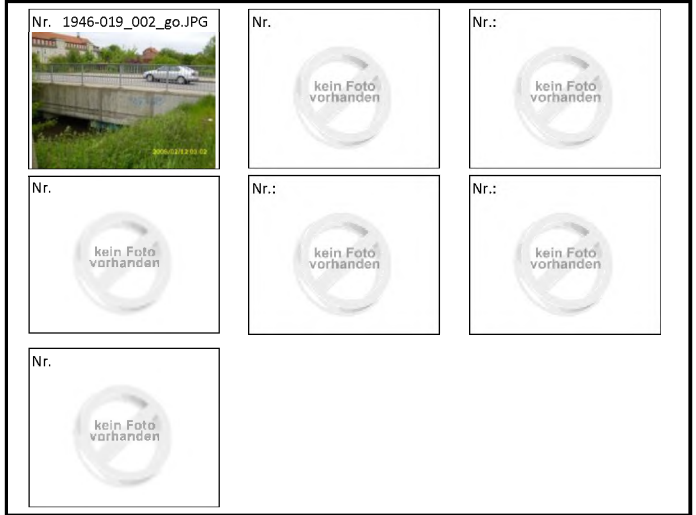
Nr.: 1946-019\_001\_go.JPG

Störfaktoren: Flutungsgefahr , Böschung ungünstig für wandernde Tiere (zum Gewässer steiler und tiefer als Böschung zur Straße) , Ungünstiges 'Länge zu Durchmesser'-Verhältnis

Uferlinie verengt oder wird vom Bauwerk unterbrochen

Bedeutung im Habitatverbund: sehr hoch  
Verkehrsdichte: mittel  
Brückenindex: 0,047  
Durchlass-Tauglichkeit: ungeeignet
