Einschätzung von Durchlass-Bauwerken und Gefährdung des Fischotters

Aufnahme Nummer: 1946-020

Aufnahme-Datum: 02.06.2010

Gewässername: k.A.
Lage: greifswald museumshafen
Straße: k.A.
sonstige Straße
Totfunde: 0

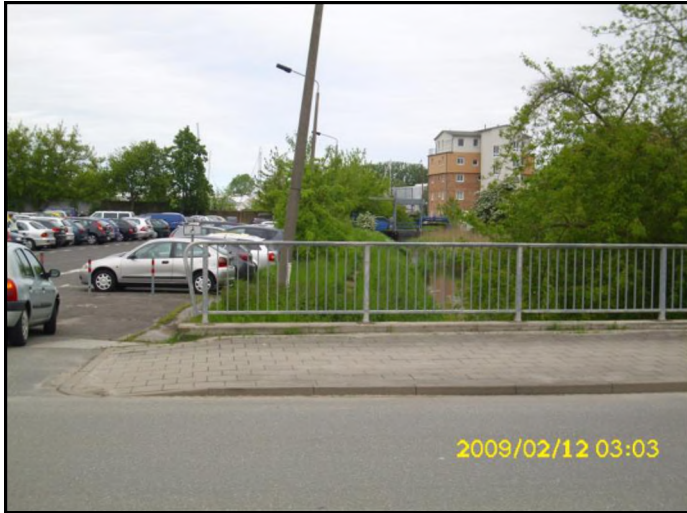
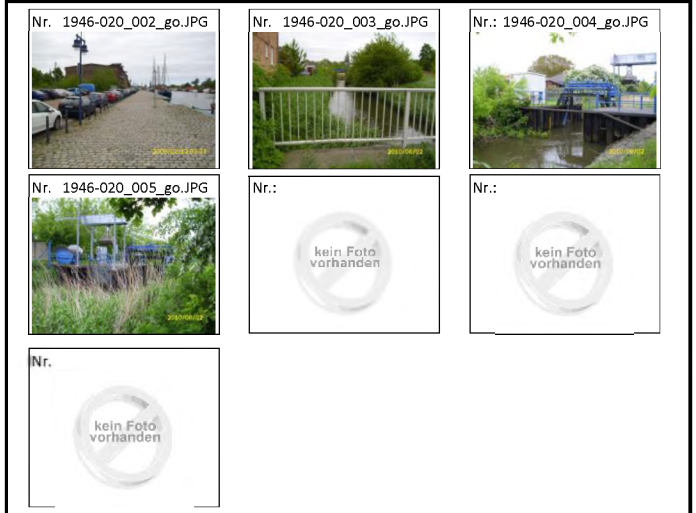
Nr.: 1946-020_001_go.JPG

Störfaktoren: Wehr/Stau , Flutungsgefahr

Böschung ungünstig für wandernde Tiere (zum Gewässer steiler und tiefer als Böschung zur Straße). , Ungünstiges 'Länge zu Durchmesser'-Verhältnis

sonstige Störfaktoren: Uferlinie verengt oder wird vom Bauwerk unterbrochen

Bedeutung im Habitatverbund: sehr hoch
Verkehrsdichte: mittel
Brückenindex: 0,069
Durchlass-Tauglichkeit: ungeeignet

Trennung Wehr Durchlass	<input type="checkbox"/>	keine notwendig	<input checked="" type="checkbox"/>
Installation oberhalb Wehr	<input type="checkbox"/>	Markierstruktur Steinsch	<input type="checkbox"/>
Installation unterhalb Wehr	<input type="checkbox"/>	Markierstruktur Ufersubstrat	<input type="checkbox"/>
Entfernung Rechen	<input type="checkbox"/>	Markierstruktur Laufbohle fest	<input type="checkbox"/>
Entfernung sonstige Hindernisse	<input type="checkbox"/>	Markierstruktur Laufbohle schwimmend	<input type="checkbox"/>
Kastendurchlass/Maul eins. Berme	<input type="checkbox"/>	Markierstruktur Podest	<input type="checkbox"/>
Kastendurchlass/Maul beids. Berme	<input checked="" type="checkbox"/>	Verrohrung öffnen	<input checked="" type="checkbox"/>
Markierstruktur einseitig	<input type="checkbox"/>	Leit-/Schutzzäune notwendig	<input type="checkbox"/>
Markierstruktur beidseitig	<input type="checkbox"/>	Leitstrukturen/ -senken einrichten	<input type="checkbox"/>

Geschwindigkeitsbegrenzung	<input type="checkbox"/>	Bermen an Ufer anbinden	<input type="checkbox"/>
Trockenröhre einbringen	<input type="checkbox"/>	Wiesenzufahrten verlegen	<input type="checkbox"/>
		Komplexmaßnahmen notwendig	<input checked="" type="checkbox"/>
