Einschätzung von Durchlass-Bauwerken und Gefährdung des Fischotters

Aufnahme Nummer: 1946-021

Aufnahme-Datum: 02.06.2010

Gewässername: Ryck
Lage: Wieck Ryck
Straße: k.A.
sonstige Straße
Todfunde: 0

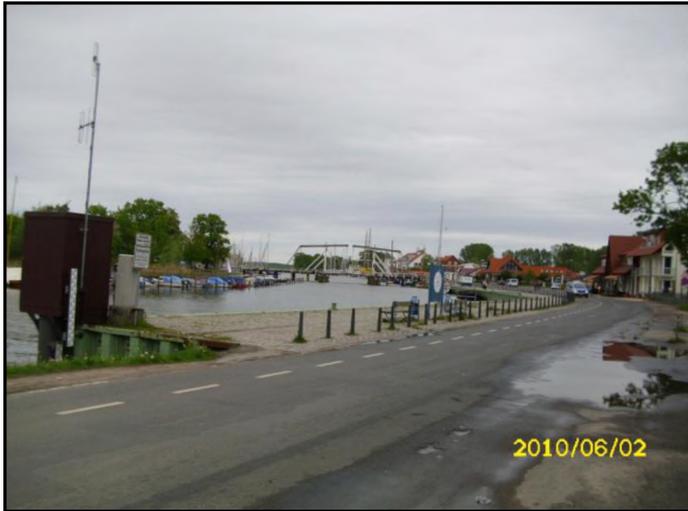
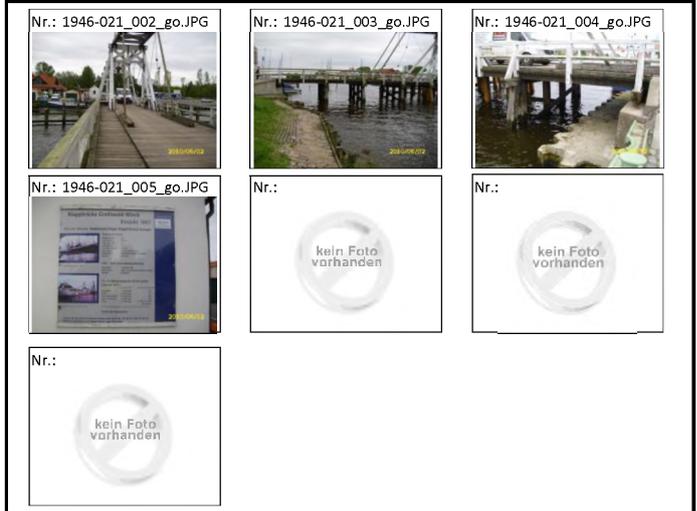
Nr.: 1946-021_001_go.JPG

Störfaktoren: Böschung ungünstig für wandernde Tiere (zum Gewässer steiler und tiefer als Böschung zur Straße).

Bedeutung im Habitatverbund: sehr hoch
Verkehrsdichte: mittel
Brückenindex: 6,3
Durchlass-Tauglichkeit: bedingt geeignet

Hier im Hafengebiete fehlt es an Ausstiegsmöglichkeiten für Tiere, insbesondere für FischotTER, Enten mit Pulli und andere Arten, die unverhofft im Wasser landen. Ausstiegsmöglichkeiten wären wichtig, weil es sowohl oberhalb als unterhalb des Hafengebiete reichs sehr natürliche Abschnitte gibt und der Hafen ist jetzt mit seinen Spundwänden ein Hindernis für viele Tierarten.

Geschwindigkeitsbegrenzung	<input type="checkbox"/>	Bermen an Ufer anbinden	<input type="checkbox"/>
Trockenröhre einbringen	<input type="checkbox"/>	Wiesenzufahrten verlegen	<input type="checkbox"/>
		Komplexmaßnahmen notwendig	<input checked="" type="checkbox"/>
