Einschätzung von Durchlass-Bauwerken und Gefährdung des Fischotters

Aufnahme Nummer: 1946-022

Aufnahme-Datum: 02.06.2010

Gewässername: Bierbach
Lage: Greifsw. Eldena
Straße: L 26
Landesstraße
Totfunde: 0

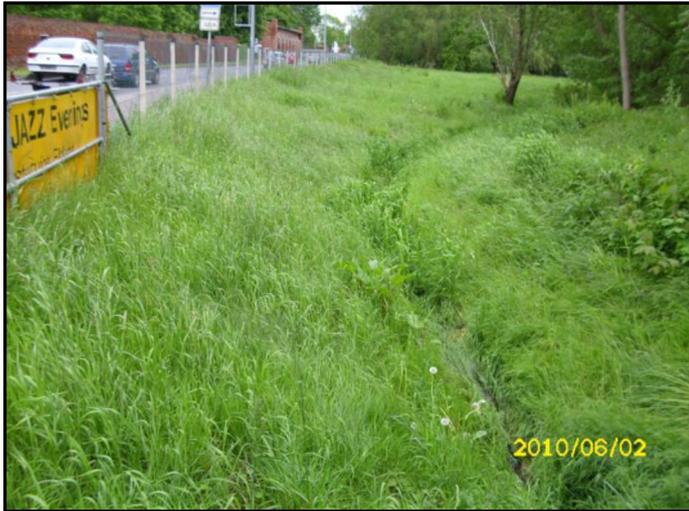
Nr.: 1946-022_001_go.JPG

Störfaktoren: Verrohrt , Böschung ungünstig für wandernde Tiere (zum Gewässer steiler und tiefer als Böschung zur Straße).

Knick im Gewässerverlauf. Gefahr, dass Otter den kürzesten Weg wählen , unterhalb der Straße kein Graben oder Leitsenke vorhanden die Tier von Straße weg zur Bodden führen kann

Bedeutung im Habitatverbund: mittel
Verkehrsdichte: hoch
Brückenindex: 0
Durchlass-Tauglichkeit: ungeeignet

Trennung Wehr Durchlass	<input type="checkbox"/>	keine notwendig	<input checked="" type="checkbox"/>
Installation oberhalb Wehr	<input type="checkbox"/>	Markierstruktur Steinsch	<input type="checkbox"/>
Installation unterhalb Wehr	<input type="checkbox"/>	Markierstruktur Ufersubstrat	<input type="checkbox"/>
Entfernung Rechen	<input type="checkbox"/>	Markierstruktur Laufbohle fest	<input type="checkbox"/>
Entfernung sonstige Hindernisse	<input type="checkbox"/>	Markierstruktur Laufbohle schwimmend	<input type="checkbox"/>
Kastendurchlass/Maul eins. Berme	<input checked="" type="checkbox"/>	Markierstruktur Podest	<input type="checkbox"/>
Kastendurchlass/Maul beids. Berme	<input type="checkbox"/>	Verrohrung öffnen	<input type="checkbox"/>
Markierstruktur einseitig	<input type="checkbox"/>	Leit-/Schutzzäune notwendig	<input type="checkbox"/>
Markierstruktur beidseitig	<input type="checkbox"/>	Leitstrukturen/ -senken einrichten	<input type="checkbox"/>

Hier oder hier in der Nähe muss früher der Bierbach (Brauerei der Eldenaer Mönche) verlaufen sein. Dieser wiederherzustellen würde vielleicht in ein Konzept für Otter und Mensch (Eldena) passen.
