Einschätzung von Durchlass-Bauwerken und Gefährdung des Fischotters

Aufnahme Nummer: 1946-023

Aufnahme-Datum: 02.06.2010

Gewässername: Bierbach
Lage: greifsw. Eldena schmiede
Straße: L 26
Landesstraße
Totfunde: 0

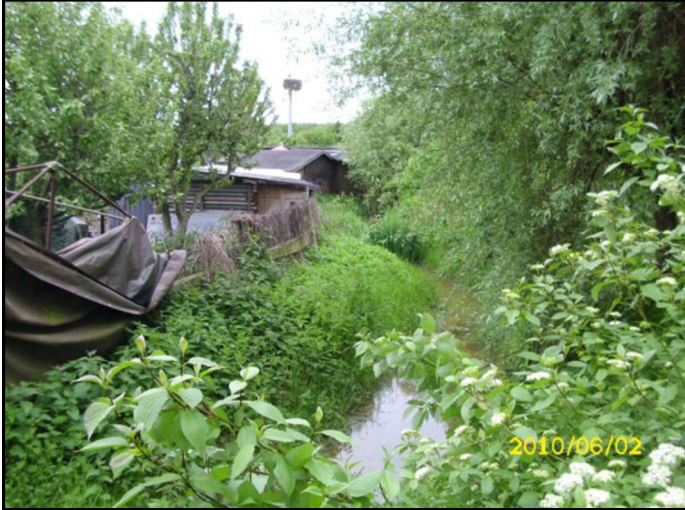
Nr.: 1946-023_001_go.JPG

Durchlass vollständig geflutet , Verrohrt , alter Bachlauf im Bereich der Verrohrung verfüllt und auch nicht mehr als Leitsenke vorhanden.

Bedeutung im Habitatverbund: sehr hoch
Verkehrsdichte: hoch
Brückenindex: 0
Durchlass-Tauglichkeit: ungeeignet

Geschwindigkeitsbegrenzung	<input type="checkbox"/>	Bermen an Ufer anbinden	<input type="checkbox"/>
Trockenröhre einbringen	<input checked="" type="checkbox"/>	Wiesenzufahrten verlegen	<input type="checkbox"/>
		Komplexmaßnahmen notwendig	<input type="checkbox"/>
