Einschätzung von Durchlass-Bauwerken und Gefährdung des Fischotters

Aufnahme Nummer: 1946-024 Aufnahme-Datum: 02.06.2010

Gewässername: k.A.
Lage: östl. Greifswald Eldena
Straße: L 26
Landesstraße
Totfunde: 1

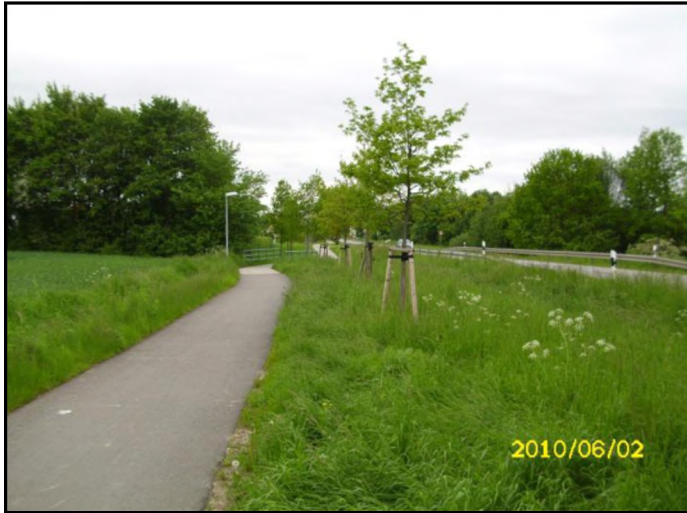
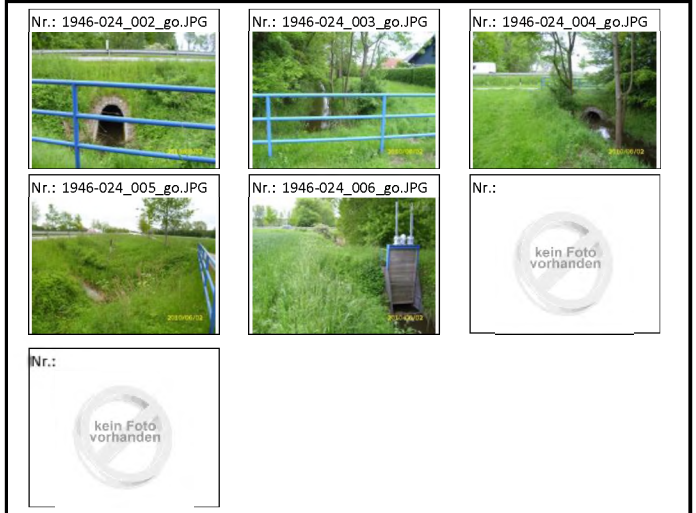
Nr.: 1946-024_001_go.JPG

Störfaktoren: Wehr/Stau , Böschung ungünstig für wandernde Tiere (zum Gewässer steiler und tiefer als Böschung zur Straße). ,
Turbulenzen oder Turbulenzengefahr nach Regen usw.

Straßengraben offen mit Gewässer verbunden (in 1 oder mehr Richtungen). Gefahr, dass Otter diese Rinnen
hochwandern und dann am Ende auf die Straße laufen.

sonstige Störfaktoren: Parallelweg, der Otter aus dem Wasser und damit auf die Böschung und dichter an die Straße führt. , Uferlinie
verengt oder wird vom Bauwerk unterbrochen

Bedeutung im Habitatverbund: sehr hoch
Verkehrsdichte: hoch
Brückenindex: 0,076
Durchlass-Tauglichkeit: ungeeignet

Radweg verläuft parallel und hat einen ähnlichen Rohrdurchlass, jedoch mit kleinerem Durchmesser und tiefer liegend: Turbulenzen und geringere Lichte Breite und Höhe. Sehr ungünstig gebaut.

Geschwindigkeitsbegrenzung	<input type="checkbox"/>	Bermen an Ufer anbinden	<input type="checkbox"/>
Trockenröhre einbringen	<input type="checkbox"/>	Wiesenzufahrten verlegen	<input checked="" type="checkbox"/>
		Komplexmaßnahmen notwendig	<input type="checkbox"/>
