Einschätzung von Durchlass-Bauwerken und Gefährdung des Fischotters

Aufnahme Nummer: 1946-029

Aufnahme-Datum: 31.08.2010

Gewässername: Schwinge
Lage: Behrenhoff
Straße: K 11
Kreisstraße
Todfunde: 0

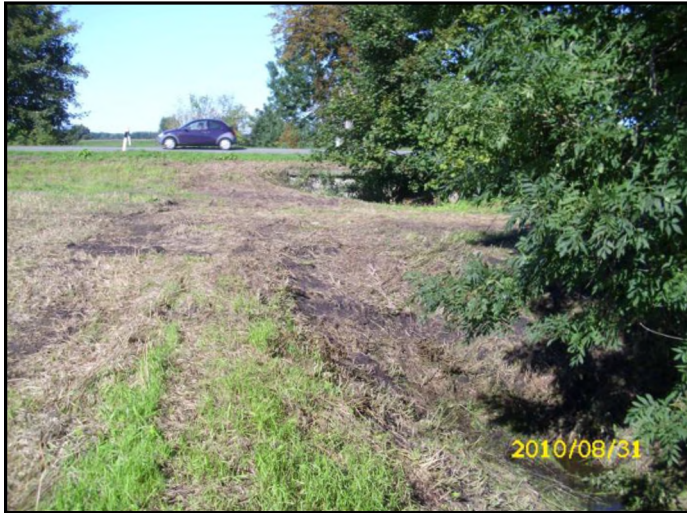
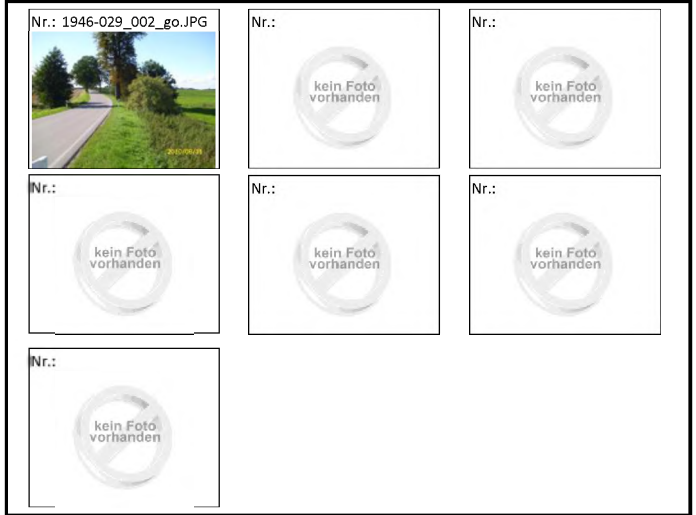
Nr.: 1946-029_001_go.JPG

Lage zu Siedlungen: k.A.
Kombinierte Brücken: keine kombinierte Brücke
Gewässerverbund: lineares Gew. ohne bed. Nebengew., beidseitig
mehrere Gewässersysteme
Passagemöglichkeit für: nur Fische
Bottleneck:
Fähengebiet:

Bedeutung im Habitatverbund: mittel
Verkehrsdichte: mittel
Brückenindex: 0
Durchlass-Tauglichkeit: ungeeignet

Geschwindigkeitsbegrenzung	<input type="checkbox"/>	Bermen an Ufer anbinden	<input type="checkbox"/>
Trockenröhre einbringen	<input checked="" type="checkbox"/>	Wiesenzufahrten verlegen	<input checked="" type="checkbox"/>
		Komplexmaßnahmen notwendig	<input type="checkbox"/>
