# Einschätzung von Durchlass-Bauwerken und Gefährdung des Fischotters

Aufnahme Nummer: 1946-030

Aufnahme-Datum: 31.08.2010

Gewässername: k.A.  
Lage: Dargelin  
Straße: L 35  
Landesstraße  
Totfunde: 0

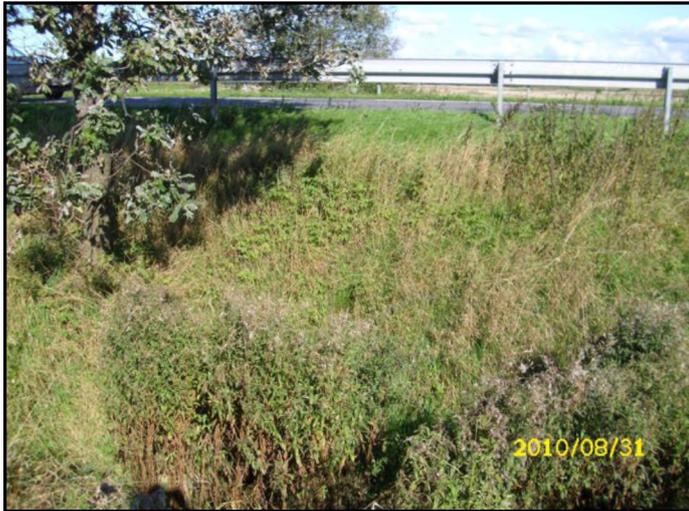
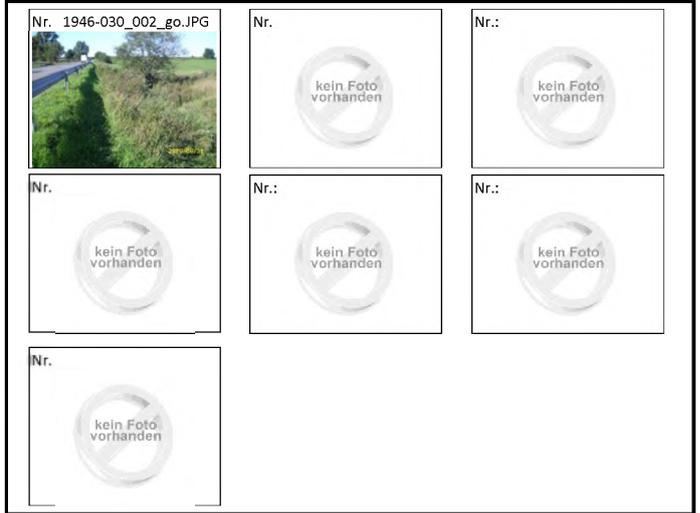
Nr.: 1946-030\_001\_go.JPG

Störfaktoren: Durchlass vollständig geflutet , Flutungsgefahr , Ungünstiges 'Länge zu Durchmesser'-Verhältnis

Knick im Gewässerverlauf. Gefahr, dass Otter den kürzesten Weg wählen , Turbulenzen oder Turbulenzengefahr nach Regen usw.

Durchlass vollständig geflutet?

Bedeutung im Habitatverbund: mittel  
Verkehrsdichte: hoch  
Brückenindex: 0  
Durchlass-Tauglichkeit: ungeeignet

Geschwindigkeitsbegrenzung	<input type="checkbox"/>	Bermen an Ufer anbinden	<input type="checkbox"/>
Trockenröhre einbringen	<input checked="" type="checkbox"/>	Wiesenzufahrten verlegen	<input type="checkbox"/>
		Komplexmaßnahmen notwendig	<input type="checkbox"/>
