# Einschätzung von Durchlass-Bauwerken und Gefährdung des Fischotters

Aufnahme Nummer: 1946-033

Aufnahme-Datum: 31.08.2010

Gewässername: k.A.  
Lage: Grubenhagen Ri Subzow  
Straße: K 8  
Kreisstraße  
Totfunde: 0

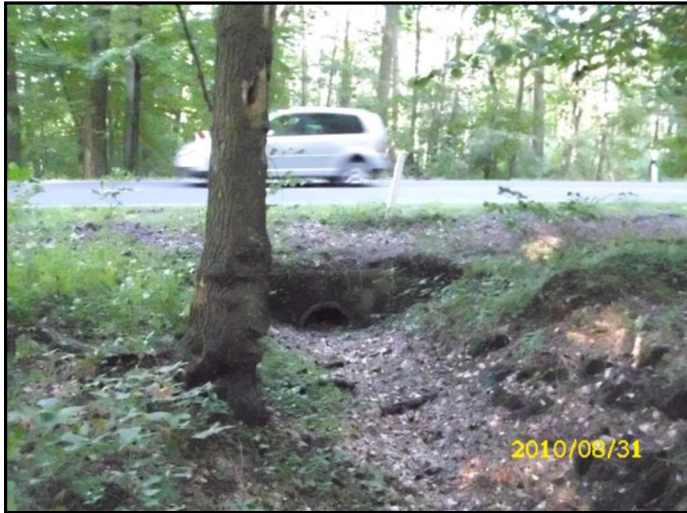
Nr.: 1946-033\_001\_go.JPG

Störfaktoren: Flutungsgefahr , Ungünstiges 'Länge zu Durchmesser'-Verhältnis

Straßengraben offen mit Gewässer verbunden (in 1 oder mehr Richtungen). Gefahr, dass Otter diese Rinnen hochwandern und dann am Ende auf die Straße laufen.

Bedeutung im Habitatverbund: mittel  
Verkehrsdichte: mittel  
Brückenindex: 0,014  
Durchlass-Tauglichkeit: ungeeignet

Geschwindigkeitsbegrenzung	<input type="checkbox"/>	Bermen an Ufer anbinden	<input type="checkbox"/>
Trockenröhre einbringen	<input checked="" type="checkbox"/>	Wiesenzufahrten verlegen	<input type="checkbox"/>
		Komplexmaßnahmen notwendig	<input type="checkbox"/>
