Einschätzung von Durchlass-Bauwerken und Gefährdung des Fischotters

Aufnahme Nummer: 1946-034 Aufnahme-Datum: 31.08.2010

Gewässername: k.A.
Lage: Potthagen
Straße: K 9
Kreisstraße
Todfunde: 0

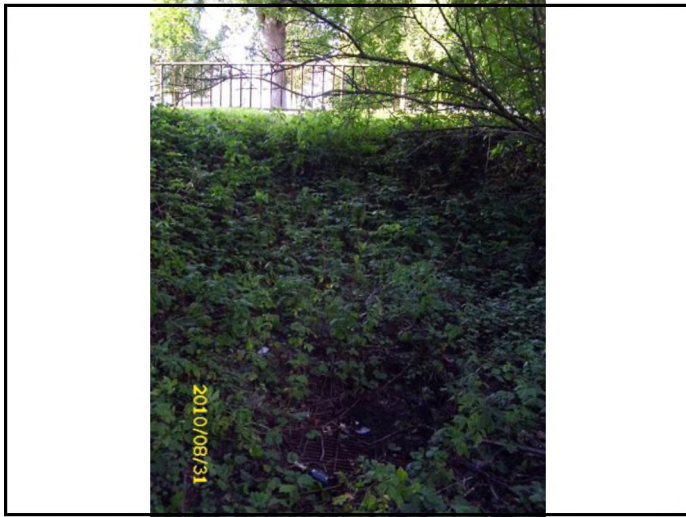
Nr.: 1946-034_001_go.JPG

Störfaktoren: Verrohrt , Alter Durchlass beseitigt/verfüllt und Gewässer verrohrt (Länge wird bei der Brückenlänge vermerkt)

Böschung ungünstig für wandernde Tiere (zum Gewässer steiler und tiefer als Böschung zur Straße).

"Brückengeländer" aus Feldsteinmauerwerk kann Otter in falsche Richtung lenken. Verbund des WRRG-Gewässers ist im Prinzip hoch, aber in und um Greifswald verrohrt und überbaut. Deshalb nur Verbund 2 statt 3 bis 4.

Geschwindigkeitsbegrenzung	<input type="checkbox"/>	Bermen an Ufer anbinden	<input type="checkbox"/>
Trockenröhre einbringen	<input checked="" type="checkbox"/>	Wiesenzufahrten verlegen	<input type="checkbox"/>
		Komplexmaßnahmen notwendig	<input type="checkbox"/>
