Einschätzung von Durchlass-Bauwerken und Gefährdung des Fischotters

Aufnahme Nummer: 1946-035

Aufnahme-Datum: 31.08.2010

Gewässername: k.A.
Lage: Umf. Hgw Süd(west)
Straße: B 109
Bundesstraße
Todfunde: 0

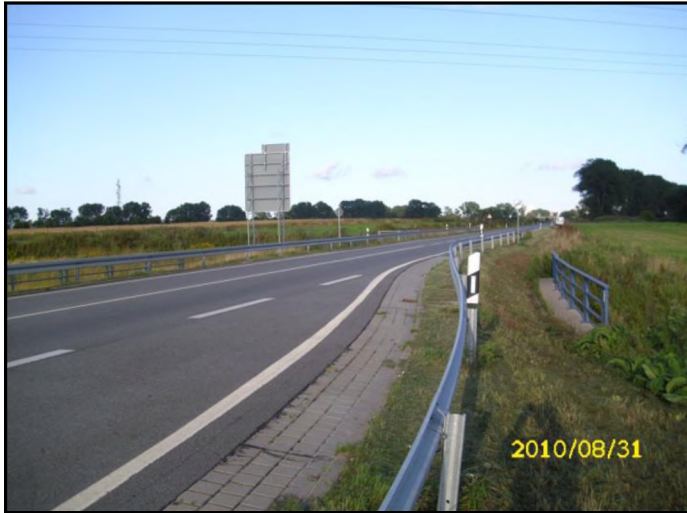
Nr.: 1946-035_001_go.JPG

Verbund des WRRL-GEW i.Prinzip hoch, aber in u.um Greifswald verrohrt u.überbaut.Deshalb nur Verbund "3" statt "4".Trotzdem,unter d.Brücke zahllose Trittsiegel u.einzel.Lösungen v.mind.2 Tieren festgestellt.Ein Trittsiegel war sehr groß.
