# Einschätzung von Durchlass-Bauwerken und Gefährdung des Fischotters

Aufnahme Nummer: 1946-036

Aufnahme-Datum: 31.08.2010

Gewässername: k.A.  
Lage: Umf. Hgw Süd(Ost)  
Straße: B 109  
Bundesstraße  
Totfunde: 0

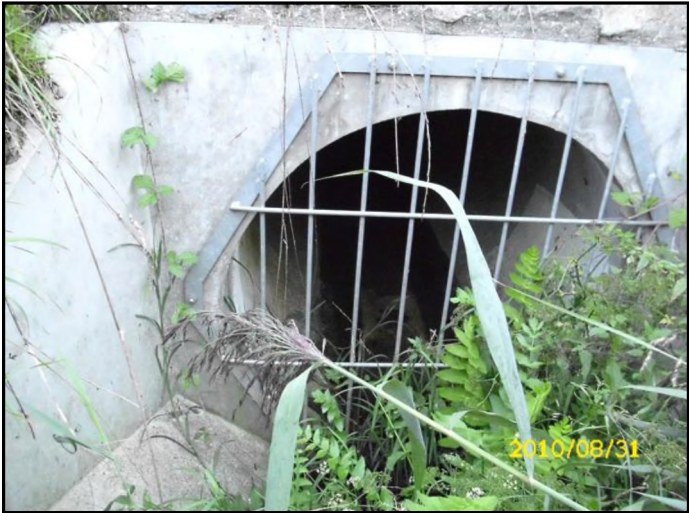
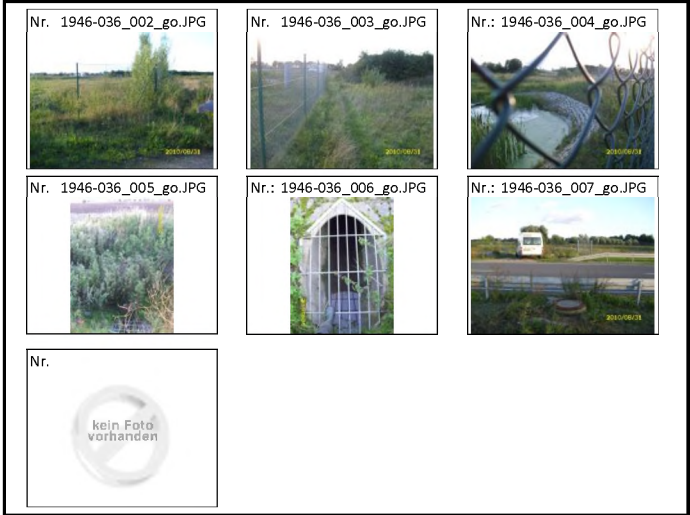
Nr.: 1946-036\_001\_go.JPG

Störfaktoren: Rechen/Schieber , Flutungsgefahr , Böschung ungünstig für wandernde Tiere (zum Gewässer steiler und tiefer als Böschung zur Straße).

Ungünstiges 'Länge zu Durchmesser'-Verhältnis , Knick im Gewässerverlauf. Gefahr, dass Otter den kürzesten Weg wählen

Ausgeprägter Wechsel, aber Losung fehlt,, auch viele Dachswechsel. Wasserauffangbecken ist eingezäunt, Röhre sind vergittet. Über der Straße kein Wechsel. Vielleicht nur zum Wasserbecken. Rohrdurchlass dennoch wichtig.

| Kastendurchlass/Maul eins. Berme | <input checked="" type="checkbox"/> | Markierstruktur Podest | <input type="checkbox"/> |
