# Einschätzung von Durchlass-Bauwerken und Gefährdung des Fischotters

Aufnahme Nummer: 1946-037

Aufnahme-Datum: 31.08.2010

Gewässername: k.A.  
Lage: Umf. Hgw Süd(Mitte)  
Straße: B 109  
Bundesstraße  
Todfunde: 0

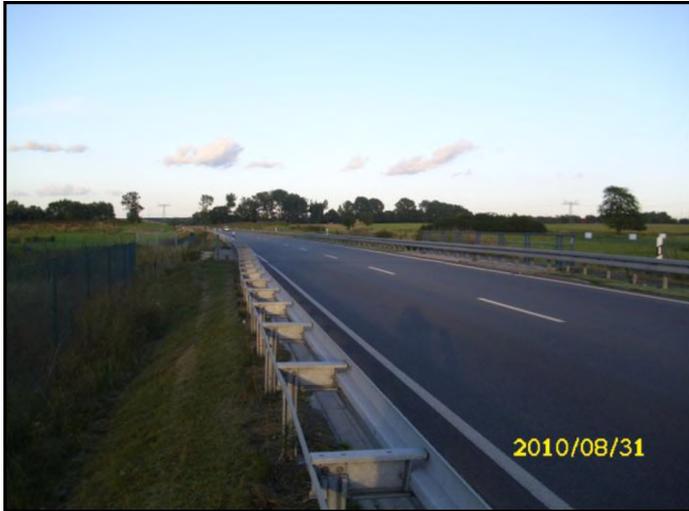
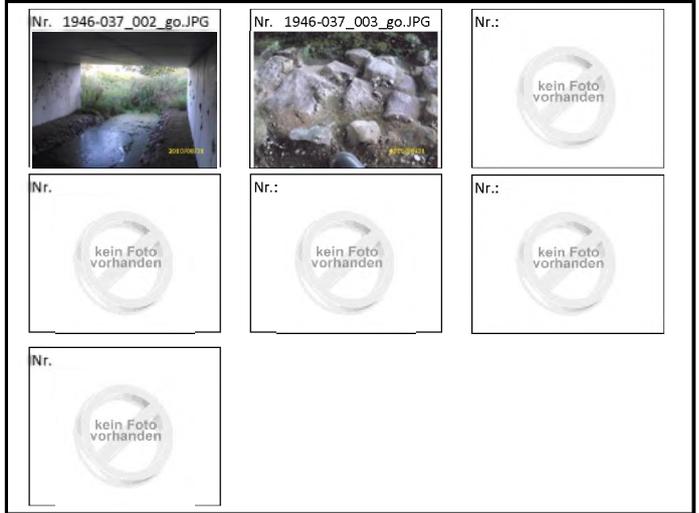
Nr.: 1946-037\_001\_go.JPG

sonstige Störfaktoren: Bermen zu tief

Nur Verbund über Land, dennoch auch hier viele Spuren und Losung.

Trennung Wehr Durchlass	<input type="checkbox"/>	keine notwendig	<input type="checkbox"/>
Installation oberhalb Wehr	<input type="checkbox"/>	Markierstruktur Steinsch	<input type="checkbox"/>
Installation unterhalb Wehr	<input type="checkbox"/>	Markierstruktur Ufersubstrat	<input checked="" type="checkbox"/>
Entfernung Rechen	<input type="checkbox"/>	Markierstruktur Laufbohle fest	<input type="checkbox"/>
Entfernung sonstige Hindernisse	<input type="checkbox"/>	Markierstruktur Laufbohle schwimmend	<input type="checkbox"/>
Kastendurchlass/Maul eins. Berme	<input type="checkbox"/>	Markierstruktur Podest	<input type="checkbox"/>
Kastendurchlass/Maul beids. Berme	<input checked="" type="checkbox"/>	Verrohrung öffnen	<input type="checkbox"/>
Markierstruktur einseitig	<input type="checkbox"/>	Leit-/Schutzzäune notwendig	<input type="checkbox"/>
Markierstruktur beidseitig	<input type="checkbox"/>	Leitstrukturen/-senken einrichten	<input type="checkbox"/>

Geschwindigkeitsbegrenzung	<input type="checkbox"/>	Bermen an Ufer anbinden	<input type="checkbox"/>
Trockenröhre einbringen	<input type="checkbox"/>	Wiesenzufahrten verlegen	<input checked="" type="checkbox"/>
		Komplexmaßnahmen notwendig	<input type="checkbox"/>
