# Einschätzung von Durchlass-Bauwerken und Gefährdung des Fischotters

Aufnahme Nummer: 1946-039 Aufnahme-Datum: 31.08.2010

Gewässername: k.A.  
Lage: Greifswald süd schönwalder Landstraße  
Straße: Schönwalder Landstraße  
sonstige Straße  
Todfunde: 0

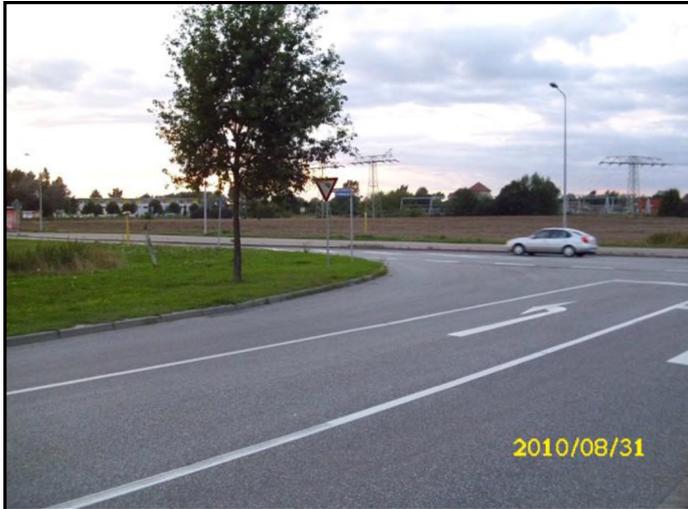
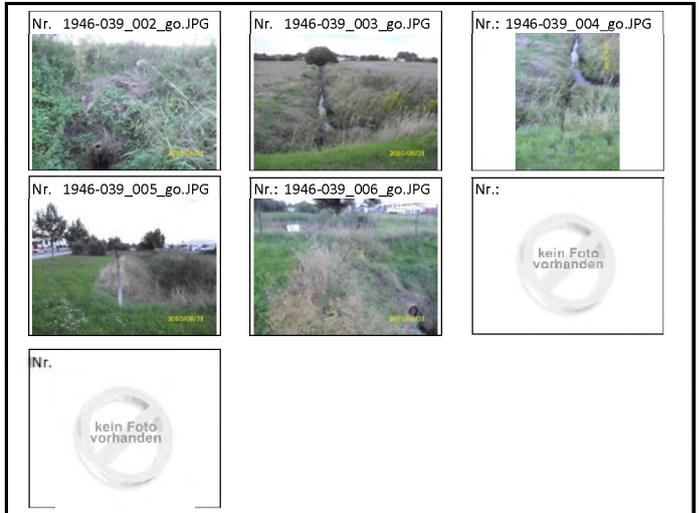
Nr.: 1946-039\_001\_go.JPG

Störfaktoren: Flutungsgefahr, Straßengraben offen mit Gewässer verbunden (in 1 oder mehr Richtungen). Gefahr, dass Otter diese Rinnen hochwandern und dann am Ende auf die Straße laufen.

Ungünstiges 'Länge zu Durchmesser'-Verhältnis

Bedeutung im Habitatverbund: mittel  
Verkehrsdichte: hoch  
Brückenindex: 0,008  
Durchlass-Tauglichkeit: ungeeignet

Wechsel auch zu den Teichen ausgeprägt, aber Losung fehlt. Kann Tagesversteck sein.

Geschwindigkeitsbegrenzung	<input type="checkbox"/>	Bermen an Ufer anbinden	<input type="checkbox"/>
Trockenröhre einbringen	<input checked="" type="checkbox"/>	Wiesenzufahrten verlegen	<input type="checkbox"/>
		Komplexmaßnahmen notwendig	<input type="checkbox"/>
