Einschätzung von Durchlass-Bauwerken und Gefährdung des Fischotters

Aufnahme Nummer: 1946-040

Aufnahme-Datum: 31.08.2010

Gewässername: k.A.
Lage: Greifswald Stadtrandsiedlung
Straße: Schillerstr.
sonstige Straße
Todfunde: 0

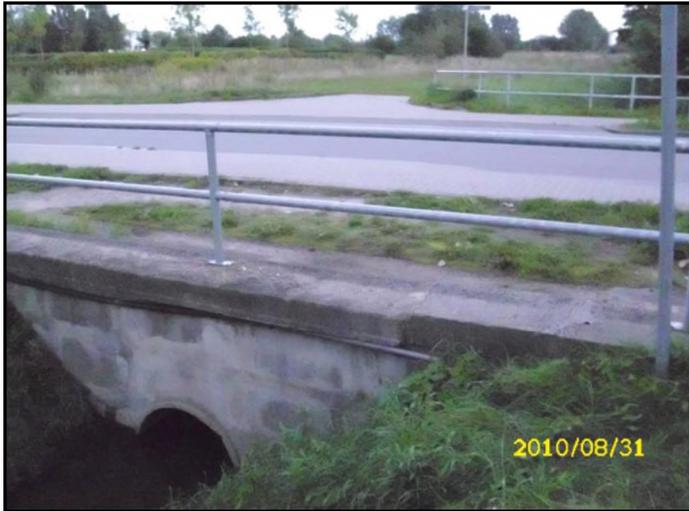
Nr.: 1946-040_001_go.JPG

Störfaktoren: Flutungsgefahr, Böschung ungünstig für wandernde Tiere (zum Gewässer steiler und tiefer als Böschung zur Straße).

Ungünstiges 'Länge zu Durchmesser'-Verhältnis

Bedeutung im Habitatverbund: mittel
Verkehrsdichte: hoch
Brückenindex: 0,031
Durchlass-Tauglichkeit: ungeeignet

Geschwindigkeitsbegrenzung	<input type="checkbox"/>	Bermen an Ufer anbinden	<input type="checkbox"/>
Trockenröhre einbringen	<input checked="" type="checkbox"/>	Wiesenzufahrten verlegen	<input type="checkbox"/>
		Komplexmaßnahmen notwendig	<input type="checkbox"/>
