Einschätzung von Durchlass-Bauwerken und Gefährdung des Fischotters

Aufnahme Nummer: 1946-041

Aufnahme-Datum: 31.08.2010

Gewässername: Brandteichgraben
Lage: Greifswald Chausseesiedlung
Straße: L 261
Landesstraße
Totfunde: 0

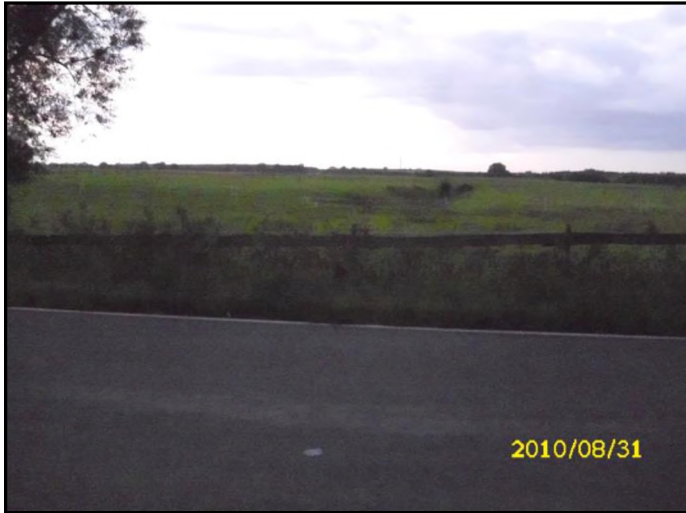
Nr.: 1946-041_001_go.JPG

Störfaktoren: Verrohrt, Böschung ungünstig für wandernde Tiere (zum Gewässer steiler und tiefer als Böschung zur Straße).

Bedeutung im Habitatverbund: mittel
Verkehrsdichte: mittel
Brückenindex: 0
Durchlass-Tauglichkeit: ungeeignet

Geschwindigkeitsbegrenzung	<input type="checkbox"/>	Bermen an Ufer anbinden	<input type="checkbox"/>
Trockenröhre einbringen	<input checked="" type="checkbox"/>	Wiesenzufahrten verlegen	<input type="checkbox"/>
		Komplexmaßnahmen notwendig	<input type="checkbox"/>
