Einschätzung von Durchlass-Bauwerken und Gefährdung des Fischotters

Aufnahme Nummer: 1946-042

Aufnahme-Datum: 01.09.2010

Gewässername: k.A.
Lage: Umf. Hgw west
Straße: B 109
Bundesstraße
Todfunde: 1

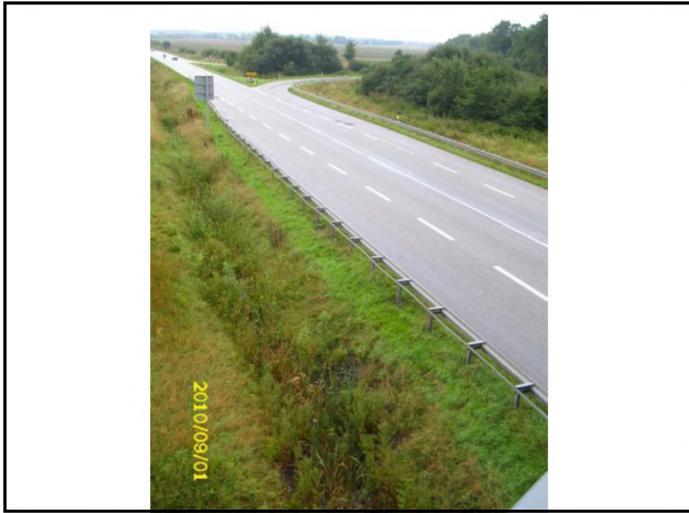
Nr.: 1946-042_001_go.JPG

Störfaktoren: Bermen zu tief

Straßengraben offen mit Gewässer verbunden (in 1 oder mehr Richtungen). Gefahr, dass Otter diese Rinnen hochwandern und dann am Ende auf die Straße laufen.

Der Totfundotter auf der Überführung kann von diesem Punkt im Straßengraben gelaufen sein. Er endet direkt auf der Überführung (Bild).

Trennung Wehr Durchlass	<input type="checkbox"/>	keine notwendig	<input type="checkbox"/>
Installation oberhalb Wehr	<input type="checkbox"/>	Markierstruktur Steinsch	<input type="checkbox"/>
Installation unterhalb Wehr	<input type="checkbox"/>	Markierstruktur Ufersubstrat	<input checked="" type="checkbox"/>
Entfernung Rechen	<input type="checkbox"/>	Markierstruktur Laufbohle fest	<input type="checkbox"/>
Entfernung sonstige Hindernisse	<input type="checkbox"/>	Markierstruktur Laufbohle schwimmend	<input type="checkbox"/>
Kastendurchlass/Maul eins. Berme	<input type="checkbox"/>	Markierstruktur Podest	<input type="checkbox"/>
Kastendurchlass/Maul beids. Berme	<input checked="" type="checkbox"/>	Verrohrung öffnen	<input type="checkbox"/>
Markierstruktur einseitig	<input type="checkbox"/>	Leit-/Schutzzäune notwendig	<input type="checkbox"/>
Markierstruktur beidseitig	<input type="checkbox"/>	Leitstrukturen/-senken einrichten	<input type="checkbox"/>

Geschwindigkeitsbegrenzung	<input type="checkbox"/>	Bermen an Ufer anbinden	<input checked="" type="checkbox"/>
Trockenröhre einbringen	<input type="checkbox"/>	Wiesenzufahrten verlegen	<input type="checkbox"/>
		Komplexmaßnahmen notwendig	<input type="checkbox"/>
